INFORME DE MANTENIMIENTO PREVENTIVO BÁSICO

Informe No.:	59684	Fecha de Mantenimiento:	2025-08-05
Propietario:	PALMERAS DEL ECUADOR S.A.	Técnico de Mantenimiento:	Jonathan Fonseca
Dirección:	VIA LIMONCOCHA S/N Y CALLE SECUNDARIA, SHUSHUFINDI

Equipo:	Balanza	Código empresa:	LP-01
Marca:	Ohaus	Rango:	500 g
Modelo:	Scout Pro SP601	División de escala:	0.1 g
Serie:	7131301278	Ubicación:	Lab. Polinización

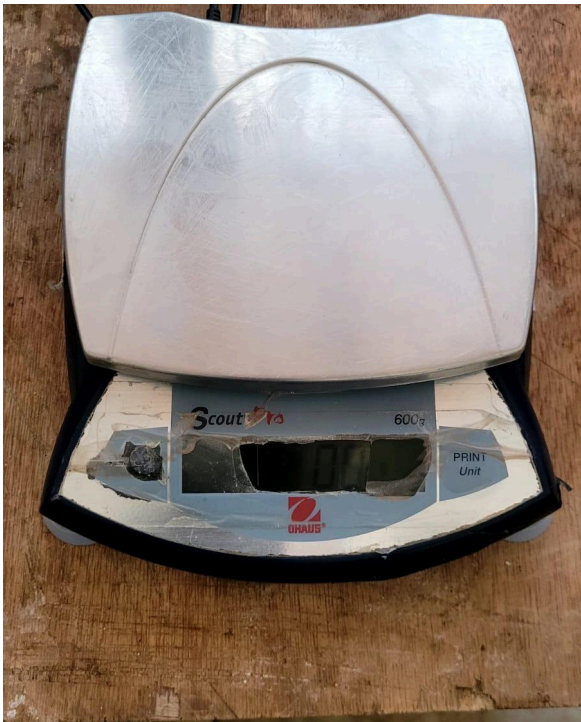
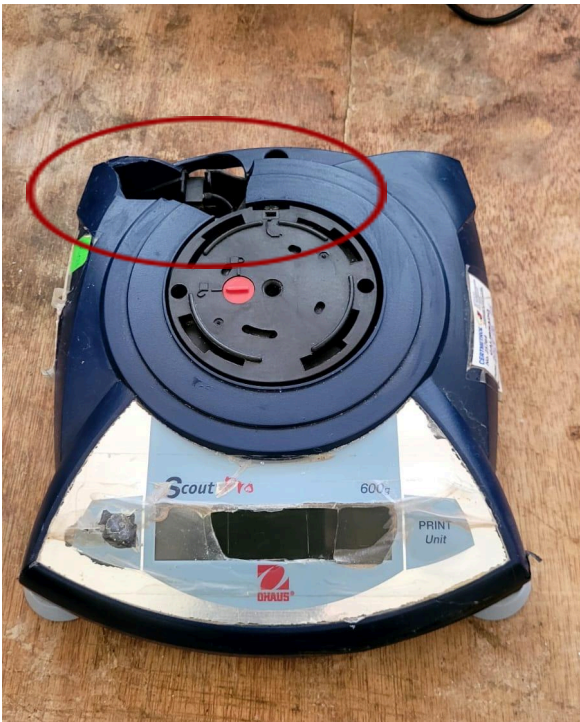
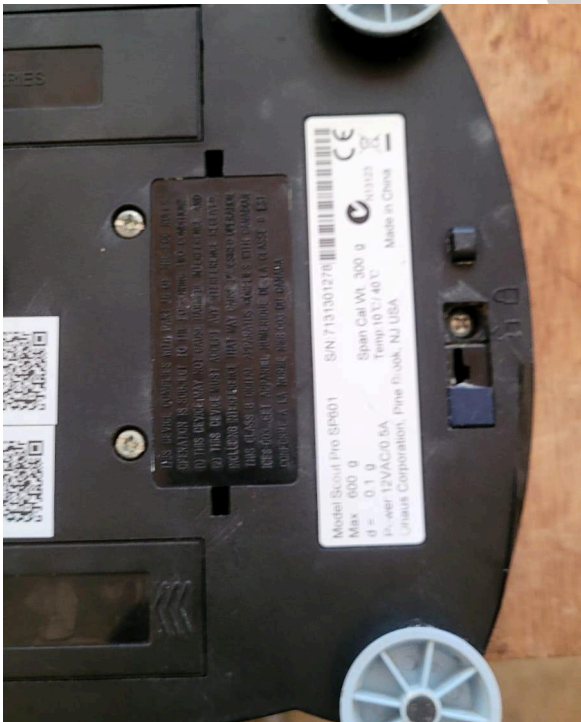
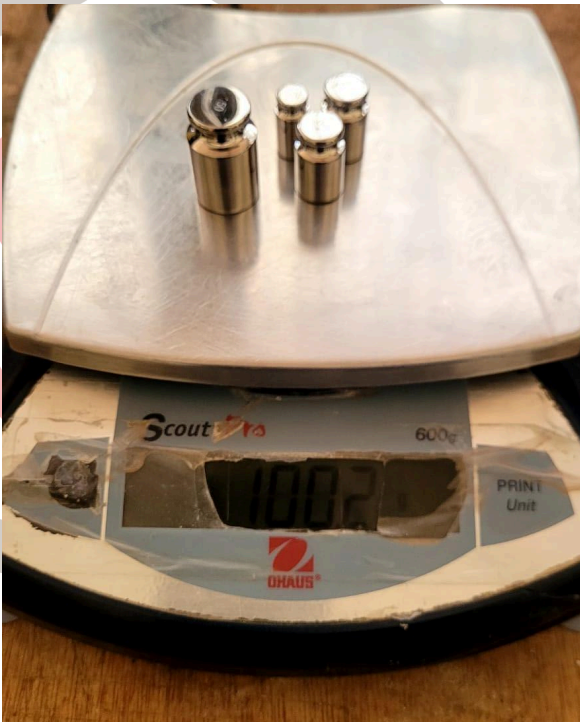
8. Anexo Fotográfico

En esta etapa se identifica que el equipo funciona correctamente, se encuentran residuos de fruto de palma e insectos de la zona, se encuentra bajo contenido de polvo externa e internamente por el uso normal y continuo del equipo. La carcasa plástica del equipo presenta una ruptura considerable en la parte atrás del plato de medición, esto no afecta la estabilidad del plato por lo que no afecta la medición del equipos. Se realizó una limpieza profunda para eliminar contaminantes y partículas de polvo. Las patas de soporte se encuentran en buen estado. Se realiza la verificación de pesaje con pesas patrón.

Se determina que el equipo no tiene fallas y es apto para realizar la calibración. La pantalla del equipo se encuentra en buenas condiciones.

- 6.1. Se recomienda realizar tareas de limpieza periódicas de las superficies para evitar la acumulación de polvo y óxido.
