INFORME DE MANTENIMIENTO

REVISIÓN TÉCNICA

Informe No.:	62869	Fecha de Revisión:	2025-10-28
Propietario:	SOCIEDAD NACIONAL DE LA CRUZ ROJA ECUATORIANA	Técnico de Mantenimiento:	Ing. Isaac Calle
Dirección:	CENTRO HISTÓRICO / ANTONIO ELIZALDE E4-31 Y AV. GRAN COLOMBIA, QUITO, PICHINCHA

Equipo:	Medidor de pH	Código empresa:	10075813C2
Marca:	Accumet Basic	Rango:	(0 a 14) pH
Modelo:	AB15	División de escala:	0.01 pH
Serie:	AB92322228	Ubicación:	Laboratorio

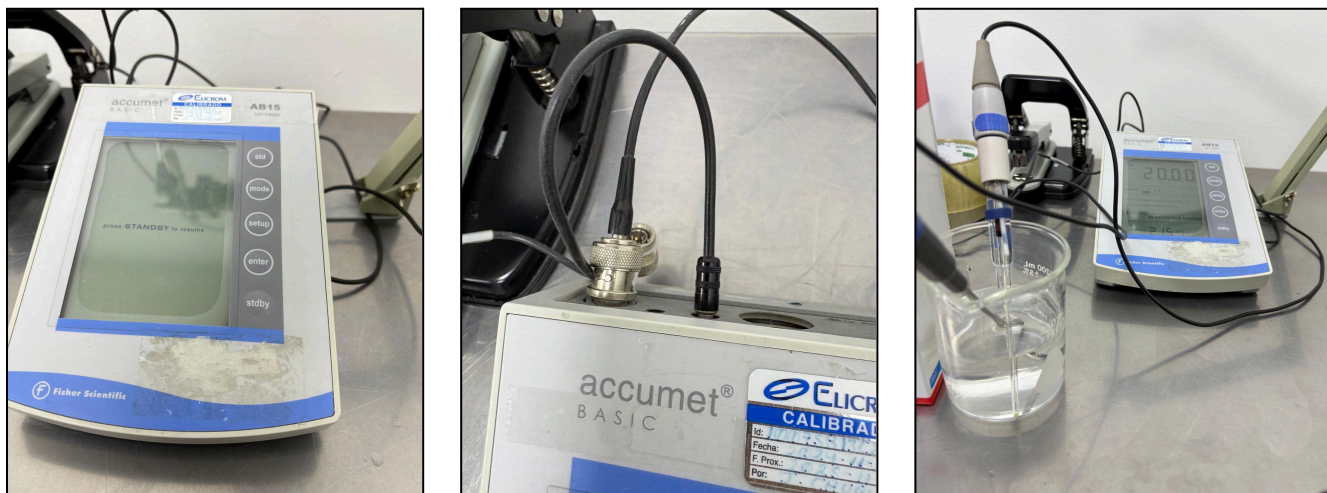
Fig. 1 Vista general del equipo

El equipo no presenta ningún daño en su exterior, se comprueba que el equipo enciende, las lecturas se visualizan de forma intermitente. El sensor principal de pH al entrar en contacto con los diferentes tipos de Buffer de referencia no registra los valores correctos, se realizan pruebas
