INFORME DE MANTENIMIENTO PREVENTIVO BÁSICO

Informe No.:	64397	Fecha de Revisión:	2025-12-15
Propietario:	BIOCELLS DISCOVERIES INTERNACIONAL S.A.	Técnico de Mantenimiento:	Ing. Isaac Calle
Dirección:	Av. Siena 214 y Miguel Ángel

Equipo:	Ultracongelador	Código empresa:	ULF2000111
Marca:	BIOBASE	Rango:	0 a -86 °C
Modelo:	BDF-86V108	División de escala:	0.01 °C
Serie:	DF86V10816210027	Ubicación:	Laboratorio

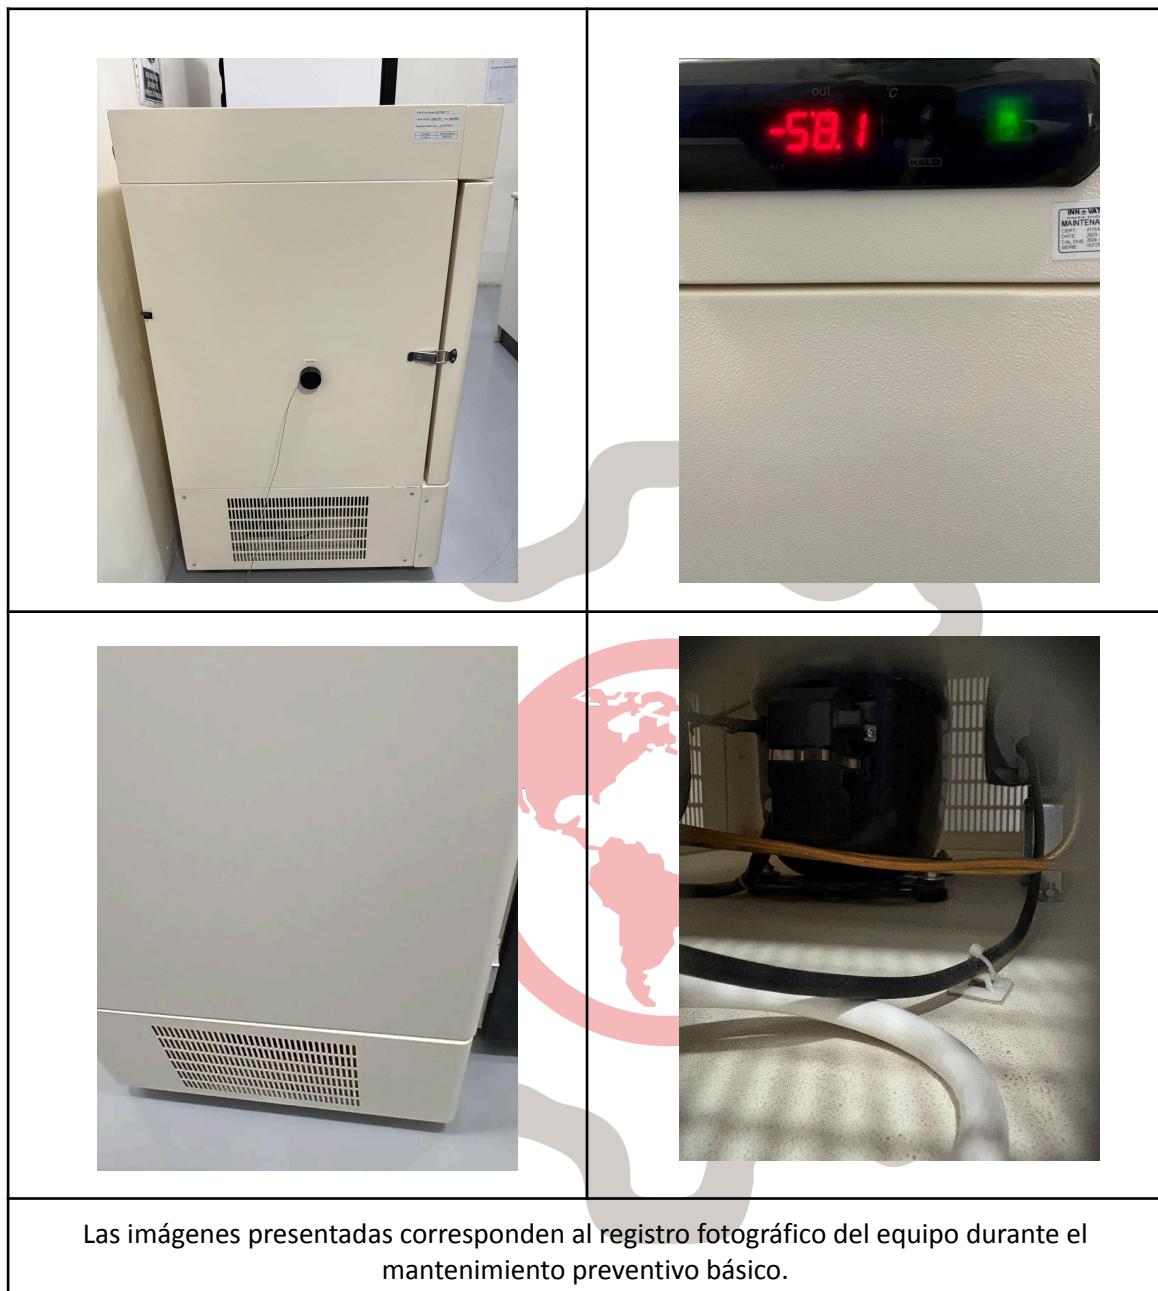
8. Anexo Fotográfico (1)

Equipo (Modelo): BDF-86V108

N.º de Serie: DF86V10816210027
