# INFORME DE MANTENIMIENTO PREVENTIVO BÁSICO

<b>Informe No.:</b>	66165.2	<b>Fecha de Mantenimiento:</b>	2026-02-27
<b>Propietario:</b>	PLUSAMBIENTE S.A.	<b>Técnico de Mantenimiento:</b>	Ing. Isaac Calle
<b>Dirección:</b>	AV. DE LOS SHYRIS N32-42 Y AV. 6 DE DICIEMBRE, QUITO, PICHINCHA

<b>Equipo:</b>	Balanza	<b>Código empresa:</b>	*****
<b>Marca:</b>	*****	<b>Rango:</b>	(0 a 200) kg (0 a 2.08) m
<b>Modelo:</b>	TCS-200LP	<b>División de escala:</b>	0.05 kg 1 mm
<b>Serie:</b>	INN-36326	<b>Ubicación:</b>	*****

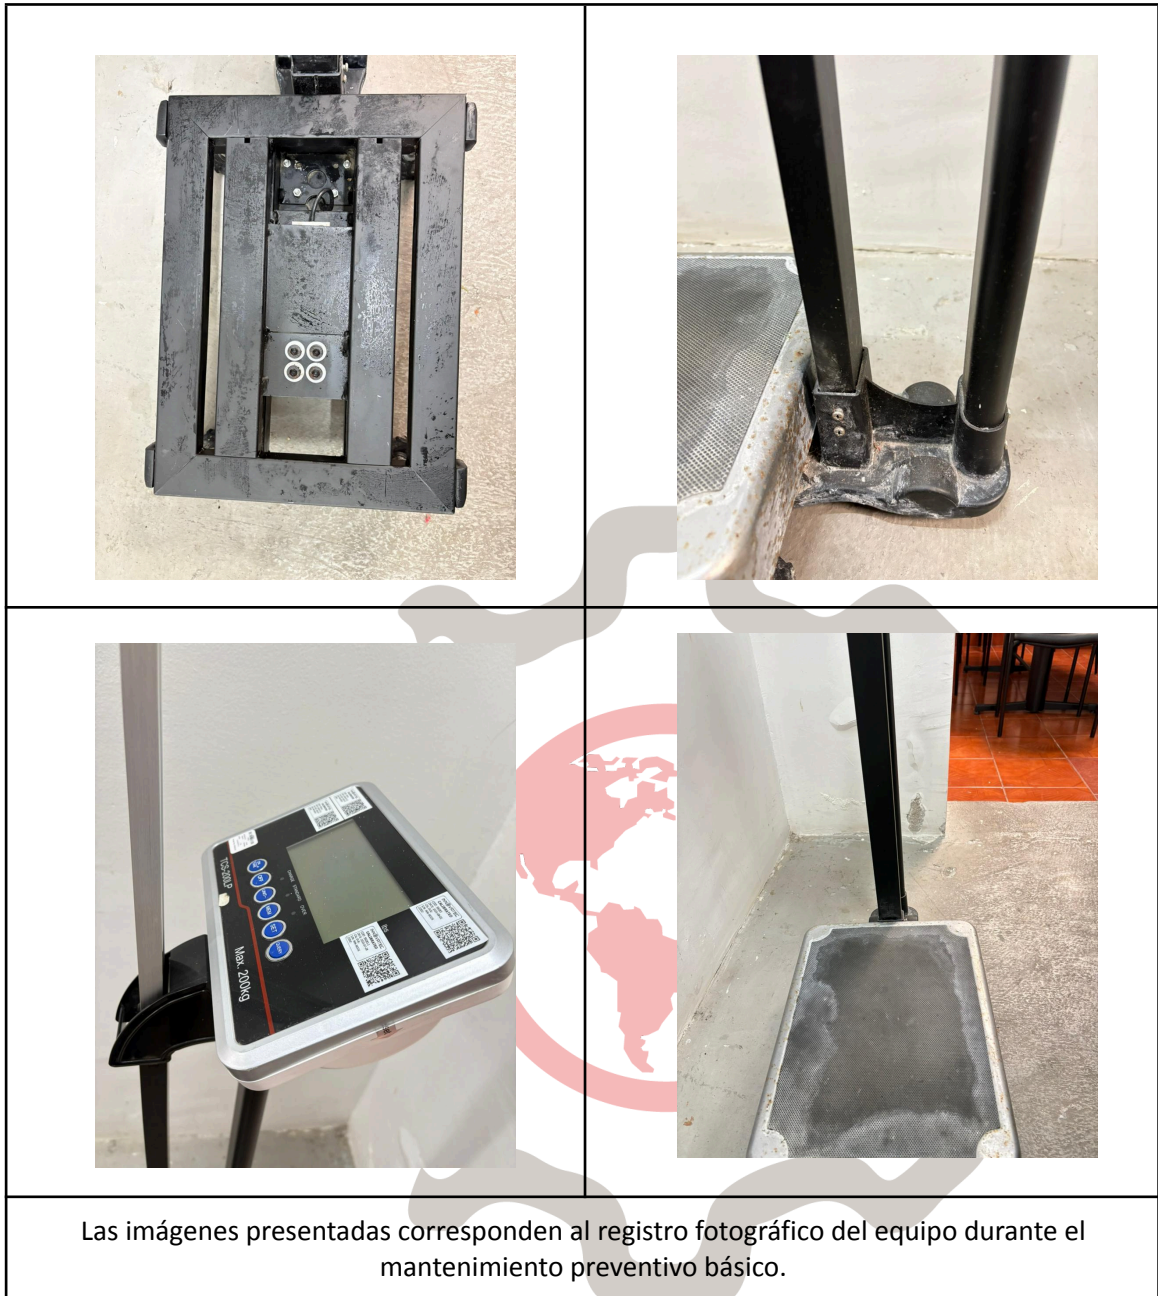
**8. Anexo Fotográfico**

**Equipo (Modelo):** BXX 31

**N.º de Serie:** 504334/16
