# INFORME DE MANTENIMIENTO PREVENTIVO BÁSICO

Informe No.:	36615.1	Fecha de Mantenimiento:	2023-07-19
Propietario:	EMSAAIRPORT SERVICES CEM	Técnico de Mantenimiento:	Jonathan Fonseca
Dirección:	AEROPUERTO MARISCAL SUCRE - TABABELA LOTE 18, QUITO, PICHINCHA

Equipo:	Balanza	Código empresa:	*****
Marca:	Mettler Toledo	Rango:	0 a 4000 kg
Modelo:	Panther	División de escala:	0.05 kg
Serie:	0054769-6JG	Ubicación:	*****

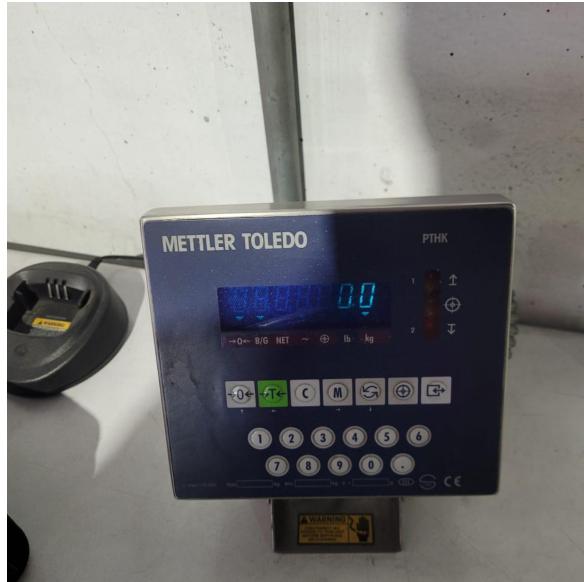
Vista General del equipo.

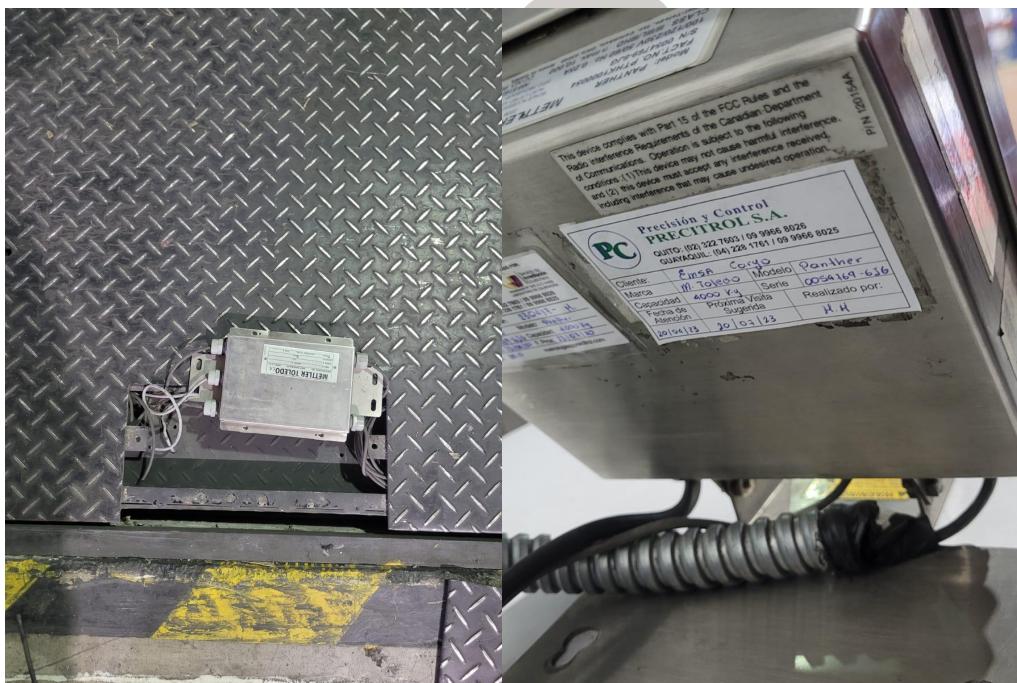
En esta etapa se identifica que el equipo enciende y funciona correctamente, se encuentra alto contenido de polvo y residuos de materia prima, externa e internamente por el uso normal y continuo del equipo. Se puede apreciar que el equipo se mantiene en un lugar estable sin vibraciones. El cable principal no presenta novedades. Se realiza limpieza profunda de todas las piezas.
