INFORME DE MANTENIMIENTO

REVISIÓN TÉCNICA

Informe No.:	52933	Fecha de Revisión:	2025-01-10
Propietario:	ZAIMELLA DEL ECUADOR S.A.	Técnico de Mantenimiento:	Ing. Isaac Calle
Dirección:	Calle Juan de Dios Morales Lote 1 y Panamericana Sur Sector La Balbina, QUITO, PICHINCHA, QUITO, PICHINCHA

Equipo:	Alcoholímetro / Alcohocheck	Código empresa:	JHF730002
Marca:	ALCOSCAN	Rango:	(0 a 4.0) g/l
Modelo:	AL9010	División de escala:	0.01 g/l
Serie:	JHF730002	Ubicación:	Laboratorio

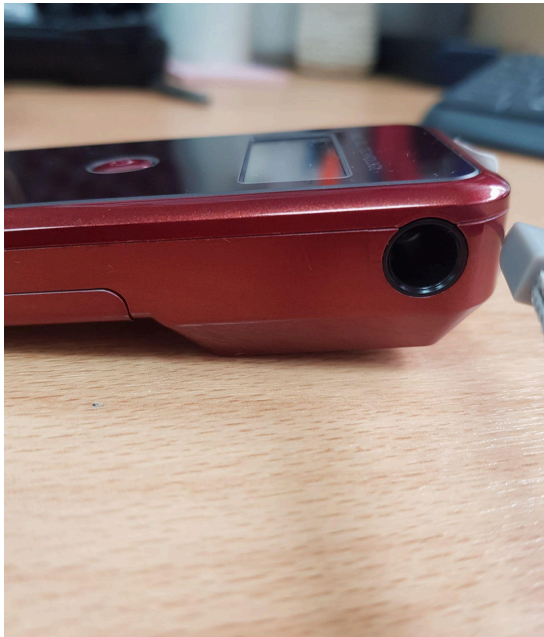
- La carcasa externa no presenta daños, raspones o signos de desgaste significativo.
- Pantalla y botones en perfecto estado de conservación y funcionalidad.

Fig. 2 Vista posterior (Carcasa)

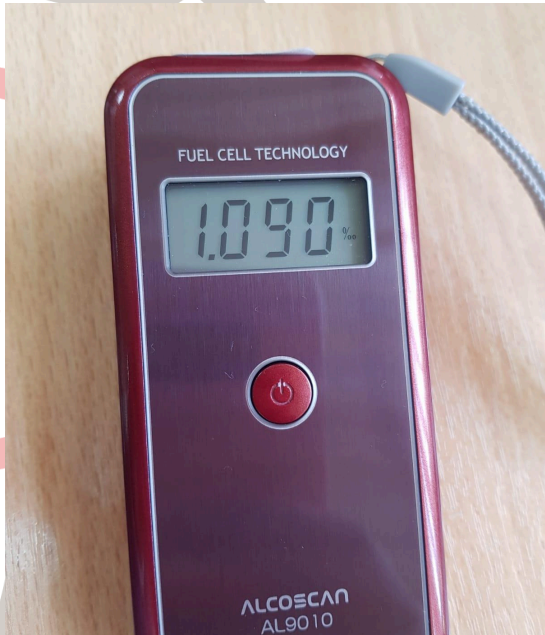
- El equipo fue sometido a pruebas funcionales utilizando patrones de referencia certificados de distintas concentraciones de alcohol en sangre.
- Las lecturas obtenidas durante estas pruebas fueron precisas y dentro de los rangos establecidos por el fabricante.
- Por ejemplo, al usar un patrón de **100 mg CH₃CH₂OH /100 mL Blood**, el dispositivo arrojó un valor promedio de **1.090 BAC**, con una desviación mínima dentro de los límites aceptables.
- Se realizaron varias pruebas con valores de referencia altos y bajos (entre **0.05 g/L** y **3.0 g/L**), confirmando la consistencia y confiabilidad del sensor.
- El sensor opera correctamente, detectando y midiendo con precisión todas las concentraciones probadas, validando así su correcta calibración y funcionamiento.

Fig. 4 Prueba patrón
