INFORME DE REVISIÓN TÉCNICA

LABORATORIO DE VARIABLES ELÉCTRICAS

Informe No.:	49054	Fecha de Revisión:	2024-09-04
Propietario:	FESAECUADOR S.A.	Técnico de Mantenimiento:	Tec. Mauricio Landívar
Dirección:	ISAAC ALBENIZ E3-154 Y WOLFGAN MOZART, QUITO, PICHINCHA

Equipo:	Balanza Digital	Código empresa:	EIC 30
Marca:	AL PRICE COMPUTING	Rango:	(0 a 10) kg
Modelo:	ACS-30	División de escala:	0,0005 g
Serie:	INN-49054	Ubicación:	*****

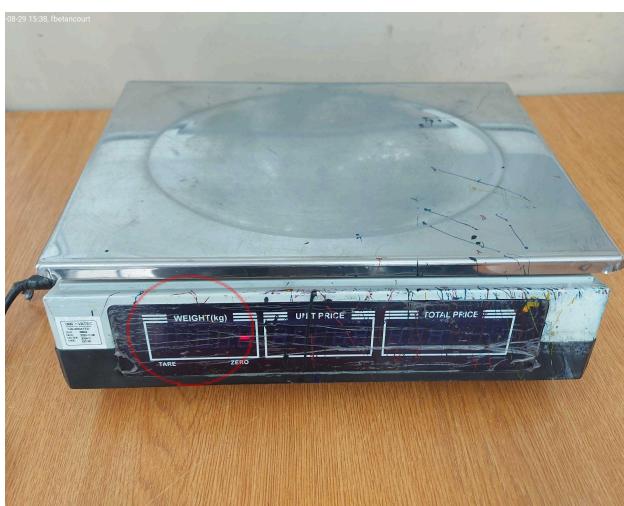
Resultados 1er Nivel: En esta etapa se realiza la inspección superficial por lo que el equipo se encuentra en buenas condiciones, además, enciende de forma adecuada sin ningún problema.

Figura 3: Encendido del equipo.
