# INFORME DE MANTENIMIENTO

## PREVENTIVO BÁSICO

Informe No.:	39433.2	Fecha de Mantenimiento:	2023-11-16
Propietario:	INDUALCA S.A.	Técnico de Mantenimiento:	Jonathan Fonseca
Dirección:	DE LOS ARUPOS E7-154 Y AV. ELOY ALFARO, QUITO, PICHINCHA

Equipo:	Medidor de lavabilidad y abrasión	Código empresa:	*****
Marca:	Elcometer	Rango:	10 a 65 RPM
Modelo:	1720	División de escala:	1 RPM
Serie:	TA07353	Ubicación:	*****

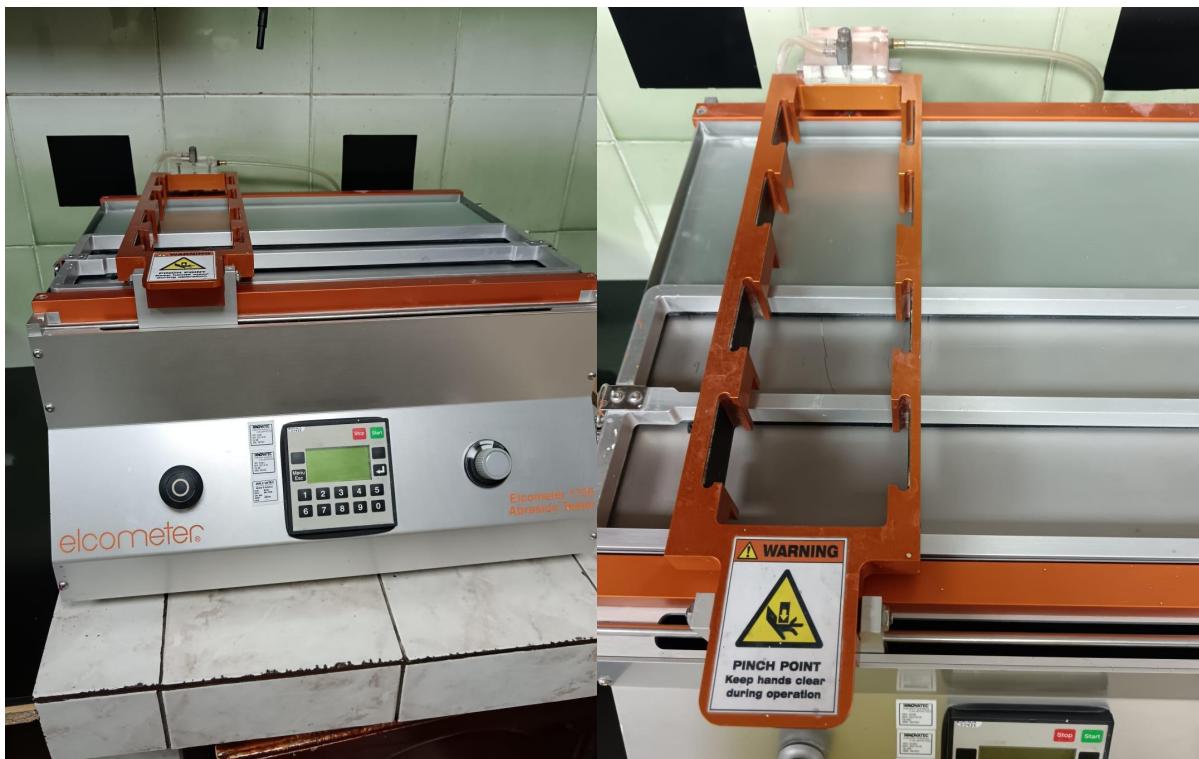
Figura 1. Vista General y prueba del Equipo.
