# INFORME DE MANTENIMIENTO PREVENTIVO BÁSICO

| Informe No.: | 52123.1 | Fecha de Revisión: | 2024-12-09 |

| Equipo: | Centrífuga | Código empresa: | RCE4000089 |
| Marca: | Eppendorf | Rango: | -9 a 40°C / 14000 rpm |

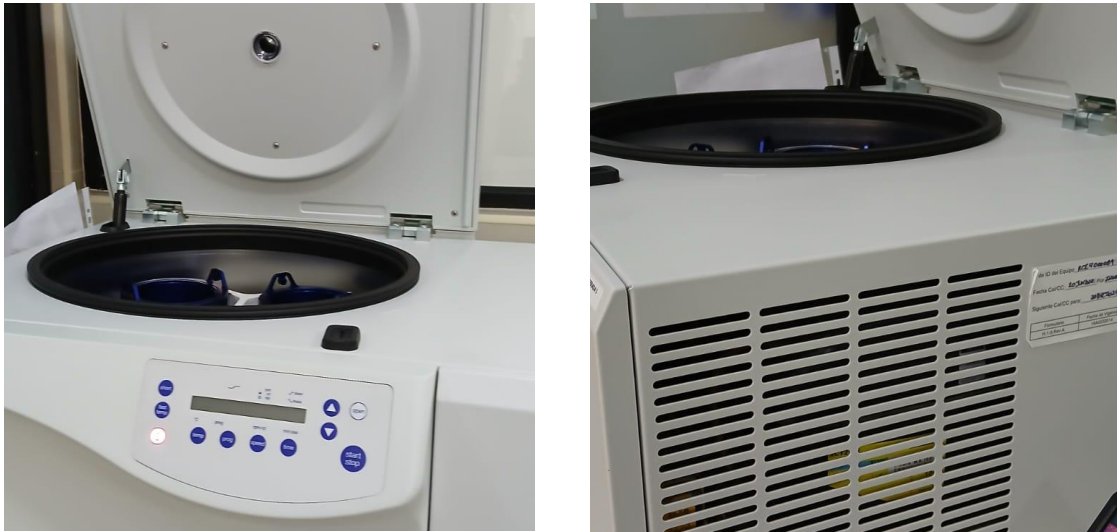
Fig. 1 Vista general del Equipo (Exterior e interior)

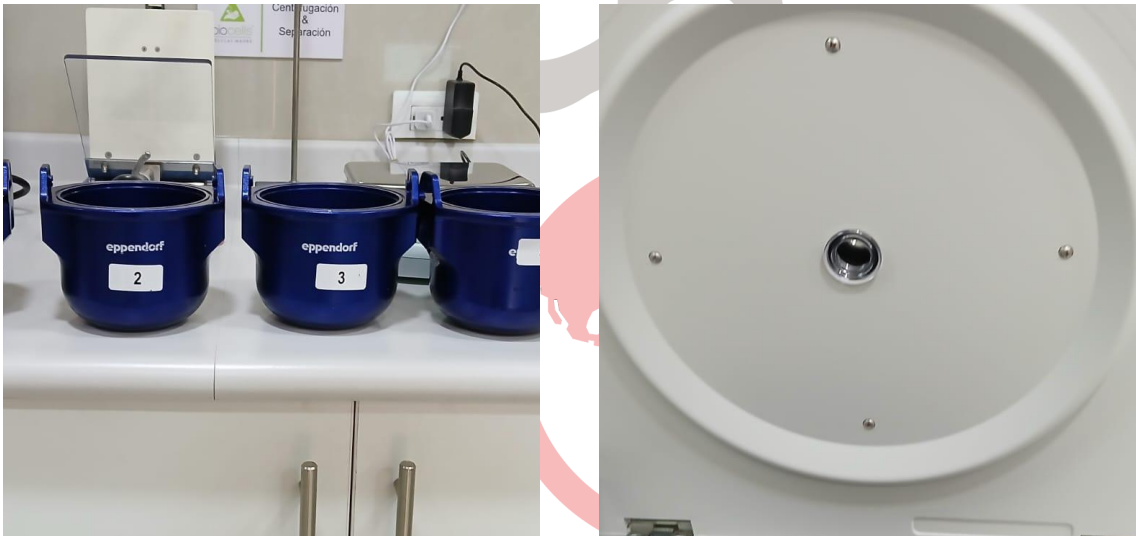
Fig. 2 Envases

Fig. 3 Base superior

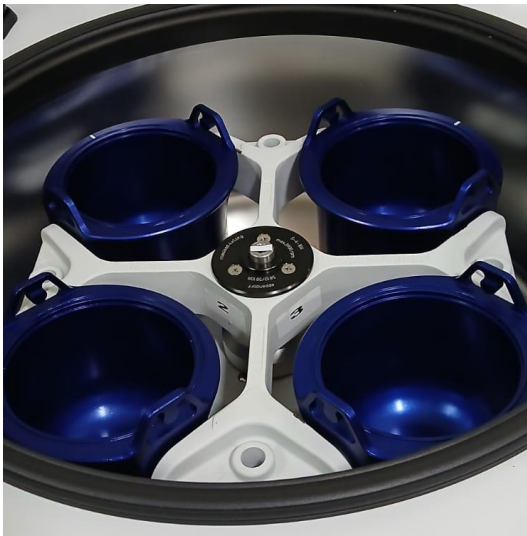
Fig. 4 Compartimento abierto

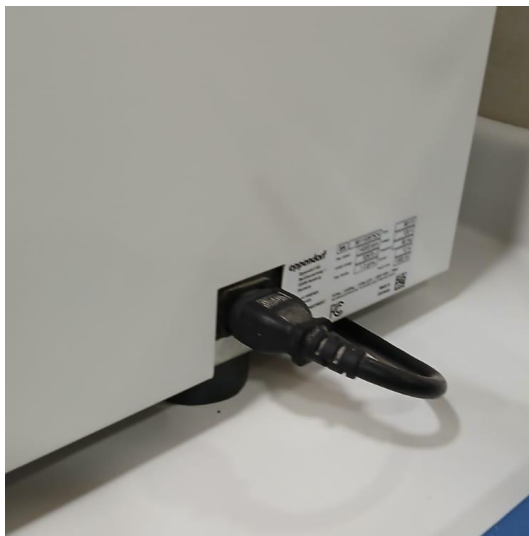
Fig. 5 Enchufe

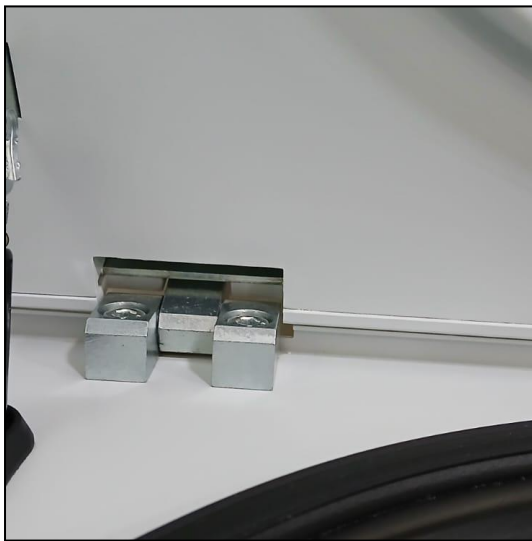
Fig. 6 Estructura interna

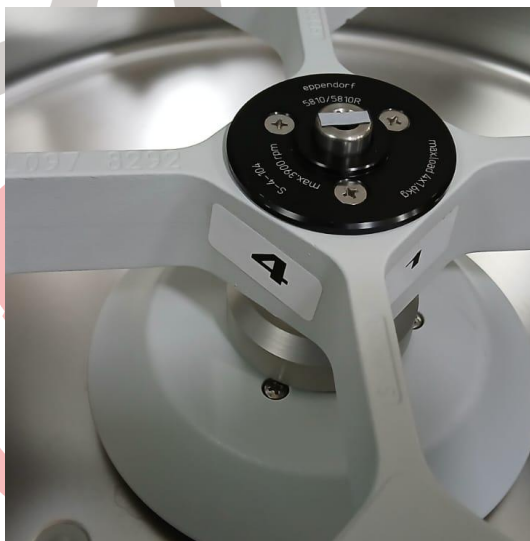
Fig. 7 Bordos
