# INFORME DE MANTENIMIENTO

## REVISIÓN TÉCNICA

### LABORATORIO DE QUÍMICA

| Equipo: | Alcoholímetro / Alcohocheck | Código empresa: | ***** |

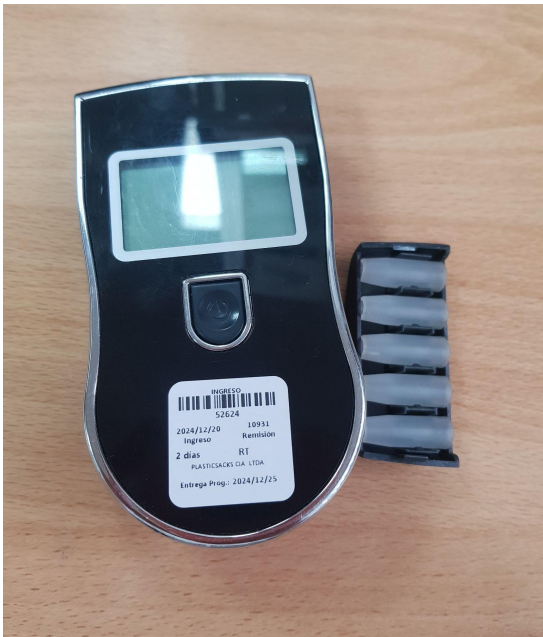
Fig. 1 Vista general del Equipo

El dispositivo no presenta daños visibles en su carcasa externa. Los botones, pantalla y conectores están en buen estado físico. Los compartimentos internos y accesorios fueron inspeccionados. No se detectaron fallas, corrosión, o desgaste significativo en los elementos internos. Durante las pruebas funcionales, el alcoholímetro presentó inconsistencias en la

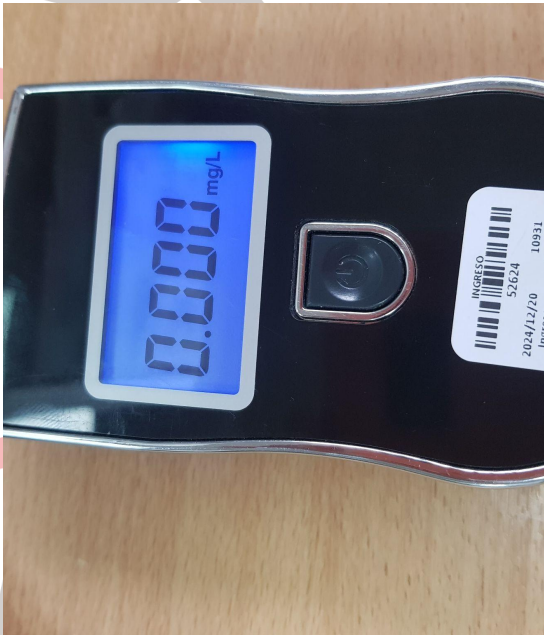
Fig. 4 Prueba patrón

medición de concentración de alcohol en muestras estándar. Los valores registrados están fuera de los rangos permitidos según la normativa aplicable. El equipo no logró completar el proceso de calibración, lo que impide su correcta operatividad.

- 5.1. El alcoholímetro cumple con los requisitos físicos y estructurales de la revisión superficial y de los compartimentos internos, pero no aprueba las pruebas de funcionamiento operativo.
- 5.2. El alcoholímetro solo arroja un único valor constante: **0.000 g/L**, independientemente de la muestra analizada, por lo tanto el equipo no mide correctamente y no cumple con los parámetros operativos esperados.
- 5.3. El alcoholímetro no es funcional en su estado actual. A pesar de que las revisiones superficiales e internas básicas pasaron satisfactoriamente, las pruebas de funcionamiento y la revisión de componentes electrónicos arrojaron fallos críticos. El equipo no mide concentraciones de alcohol y presenta un valor constante de **0.000 g/L**, indicando una disfunción total, es recomendable dar de baja al equipo.
