INFORME DE MANTENIMIENTO

REVISIÓN TÉCNICA

Informe No.:	52624	Fecha de Revisión:	2025-01-08
Propietario:	PLASTICSACKS CIA. LTDA	Técnico de Mantenimiento:	Ing. Isaac Calle
Dirección:	CACHA N2-144 Y AV. 9 DE AGOSTO, CALDERON (CARAPUNGO), PICHINCHA

Equipo:	Alcoholímetro / Alcohocheck	Código empresa:	*****
Marca:	YONGYAO	Rango:	(0 a 1.90) g/l
Modelo:	*****	División de escala:	0.1 g/l
Serie:	INN-52624	Ubicación:	Laboratorio

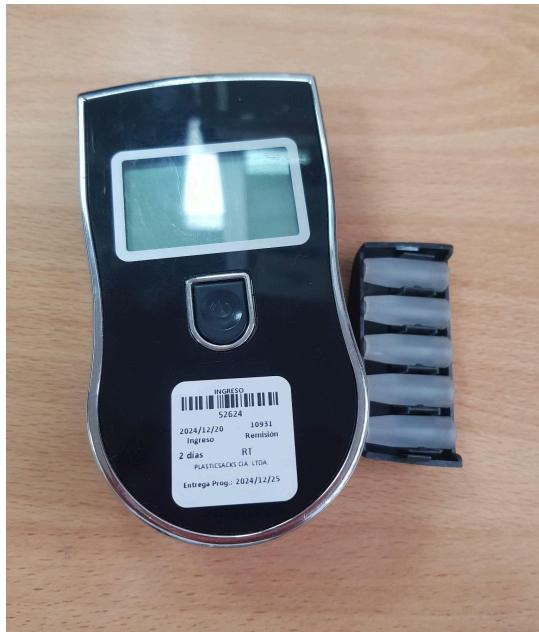
Fig. 1 Vista general del Equipo

El dispositivo no presenta daños visibles en su carcasa externa. Los botones, pantalla y conectores están en buen estado físico. Los compartimentos internos y accesorios fueron inspeccionados. No se detectaron fallas, corrosión, o desgaste significativo en los elementos internos. Durante las pruebas funcionales, el alcoholímetro presentó inconsistencias en la

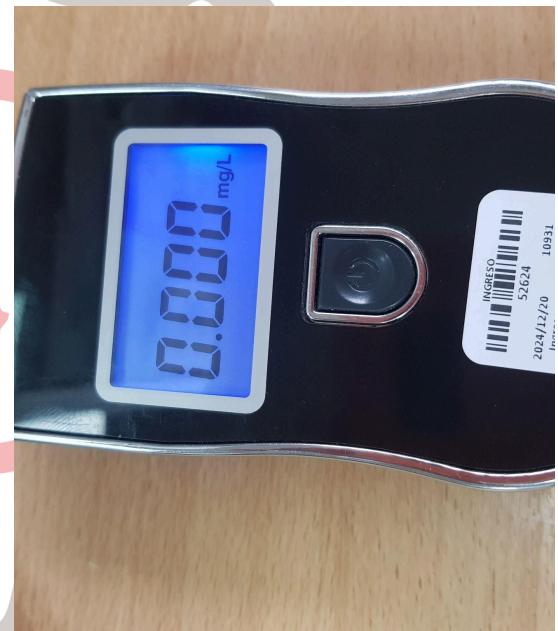
Fig. 4 Prueba patrón

medición de concentración de alcohol en muestras estándar. Los valores registrados están fuera de los rangos permitidos según la normativa aplicable. El equipo no logró completar el proceso de calibración, lo que impide su correcta operatividad.

- 5.1. El alcoholímetro cumple con los requisitos físicos y estructurales de la revisión superficial y de los compartimentos internos, pero no aprueba las pruebas de funcionamiento operativo.
- 5.2. El alcoholímetro solo arroja un único valor constante: **0.000 g/L**, independientemente de la muestra analizada, por lo tanto el equipo no mide correctamente y no cumple con los parámetros operativos esperados.
- 5.3. El alcoholímetro no es funcional en su estado actual. A pesar de que las revisiones superficiales e internas básicas pasaron satisfactoriamente, las pruebas de funcionamiento y la revisión de componentes electrónicos arrojaron fallos críticos. El equipo no mide concentraciones de alcohol y presenta un valor constante de **0.000 g/L**, indicando una disfunción total, es recomendable dar de baja al equipo.
