INFORME DE MANTENIMIENTO

REVISIÓN TÉCNICA

Informe No.:	52933	Fecha de Revisión:	2025-01-10
Propietario:	ZAIMELLA DEL ECUADOR S.A.	Técnico de Mantenimiento:	Ing. Isaac Calle
Dirección:	Calle Juan de Dios Morales Lote 1 y Panamericana Sur Sector La Balbina, QUITO, PICHINCHA, QUITO, PICHINCHA

Equipo:	Alcoholímetro / Alcohocheck	Código empresa:	JHF730002
Marca:	ALCOSCAN	Rango:	(0 a 4.0) g/l
Modelo:	AL9010	División de escala:	0.01 g/l
Serie:	JHF730002	Ubicación:	Laboratorio

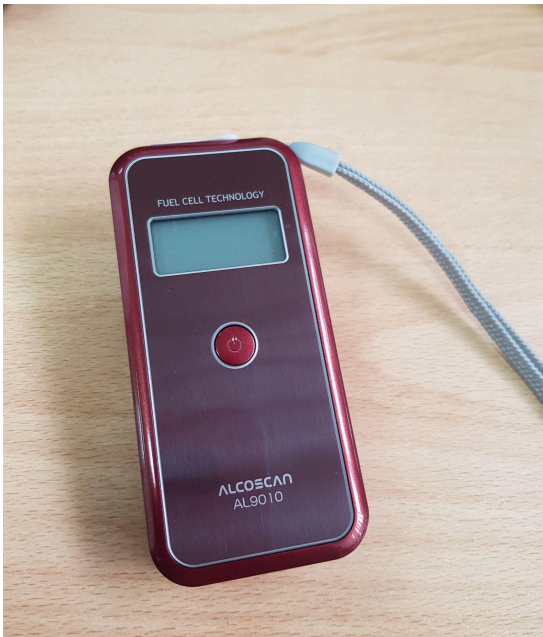
Fig. 1 Vista general del Equipo

- La carcasa externa no presenta daños, raspones o signos de desgaste significativo.
- Pantalla y botones en perfecto estado de conservación y funcionalidad.

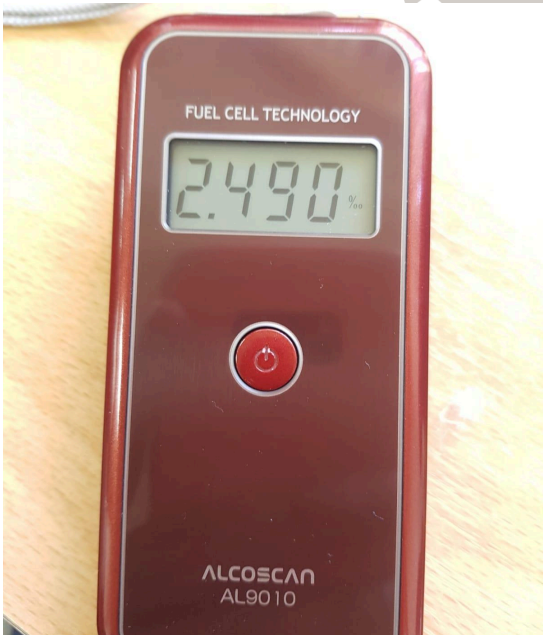
Fig. 3 Prueba Patrón

- El equipo fue sometido a pruebas funcionales utilizando patrones de referencia certificados de distintas concentraciones de alcohol en sangre.
- Las lecturas obtenidas durante estas pruebas fueron precisas y dentro de los rangos establecidos por el fabricante.
- Por ejemplo, al usar un patrón de **100 mg CH₃CH₂OH /100 mL Blood**, el dispositivo arrojó un valor promedio de **1.090 BAC**, con una desviación mínima dentro de los límites aceptables.
- Se realizaron varias pruebas con valores de referencia altos y bajos (entre **0.05 g/L** y **3.0 g/L**), confirmando la consistencia y confiabilidad del sensor.
- El sensor opera correctamente, detectando y midiendo con precisión todas las concentraciones probadas, validando así su correcta calibración y funcionamiento.
