INFORME DE REVISIÓN			
No. de Informe:	53102	Fecha de revisión:	2025-01-14
Descripción del proyecto y/o Equipo:	Balanza		
Marca:	Kingship	Modelo:	GRW-60
No. de serie:	2512153	ID/Código:	N/A
Propietario:	TROVADOR FINANCIAL CORP.		
Contacto:			
Informe realizado por:	Ing. Rodrigo Tejada

1. Motivo de la revisión: Equipo o instrumento no detecta peso
2. Acción Inmediata Se trasladó al área de revisión y reparación de instrumentos para su debida inspección.

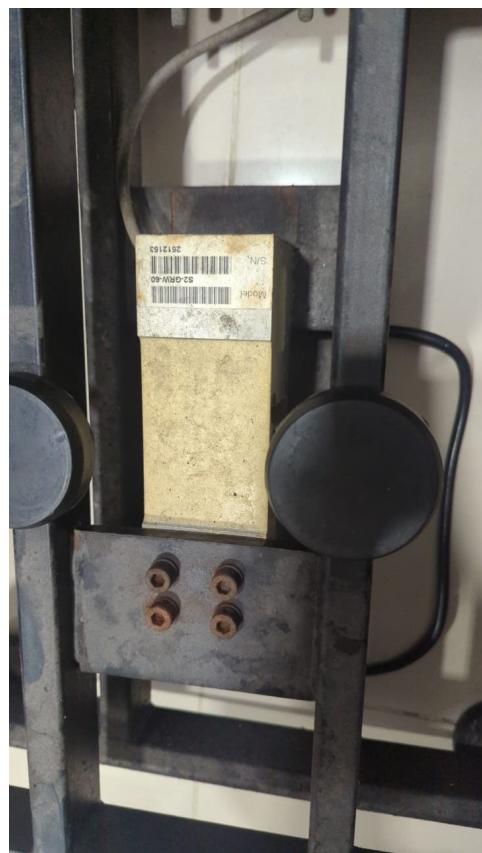
Fig 2 Mecanismo de celda de peso

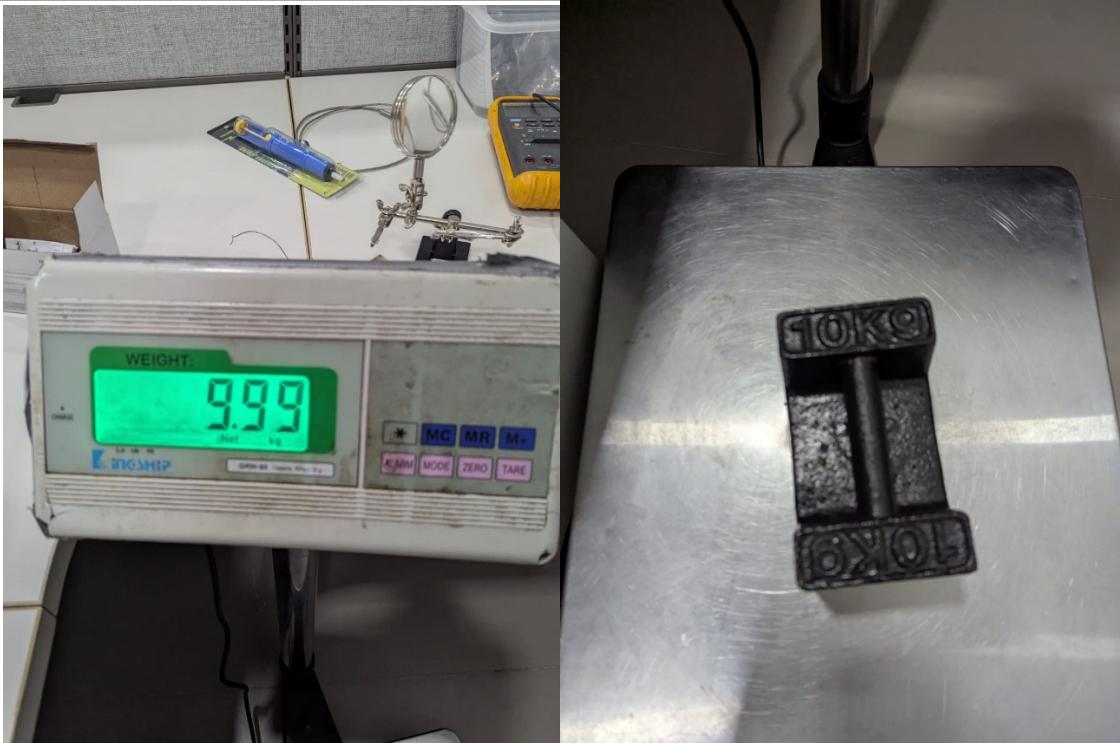
Fig 3. Prueba de funcionamiento de la celda de peso, como se muestra el resultado es satisfactorio
