# INFORME DE MANTENIMIENTO PREVENTIVO AlcoBlow

| <b>Informe No.:</b> | 47940 | <b>Fecha de Revisión:</b> | 2025-04-29 |

| <b>Equipo:</b> | Alcoholímetro | <b>Código empresa:</b> | ***** |
| <b>Marca:</b> | CMI Inc | <b>Rango:</b> | Green (< 0.01%)<br>Yellow (0.01% a .020% CAA*)<br>Red (>.020% BAC) |

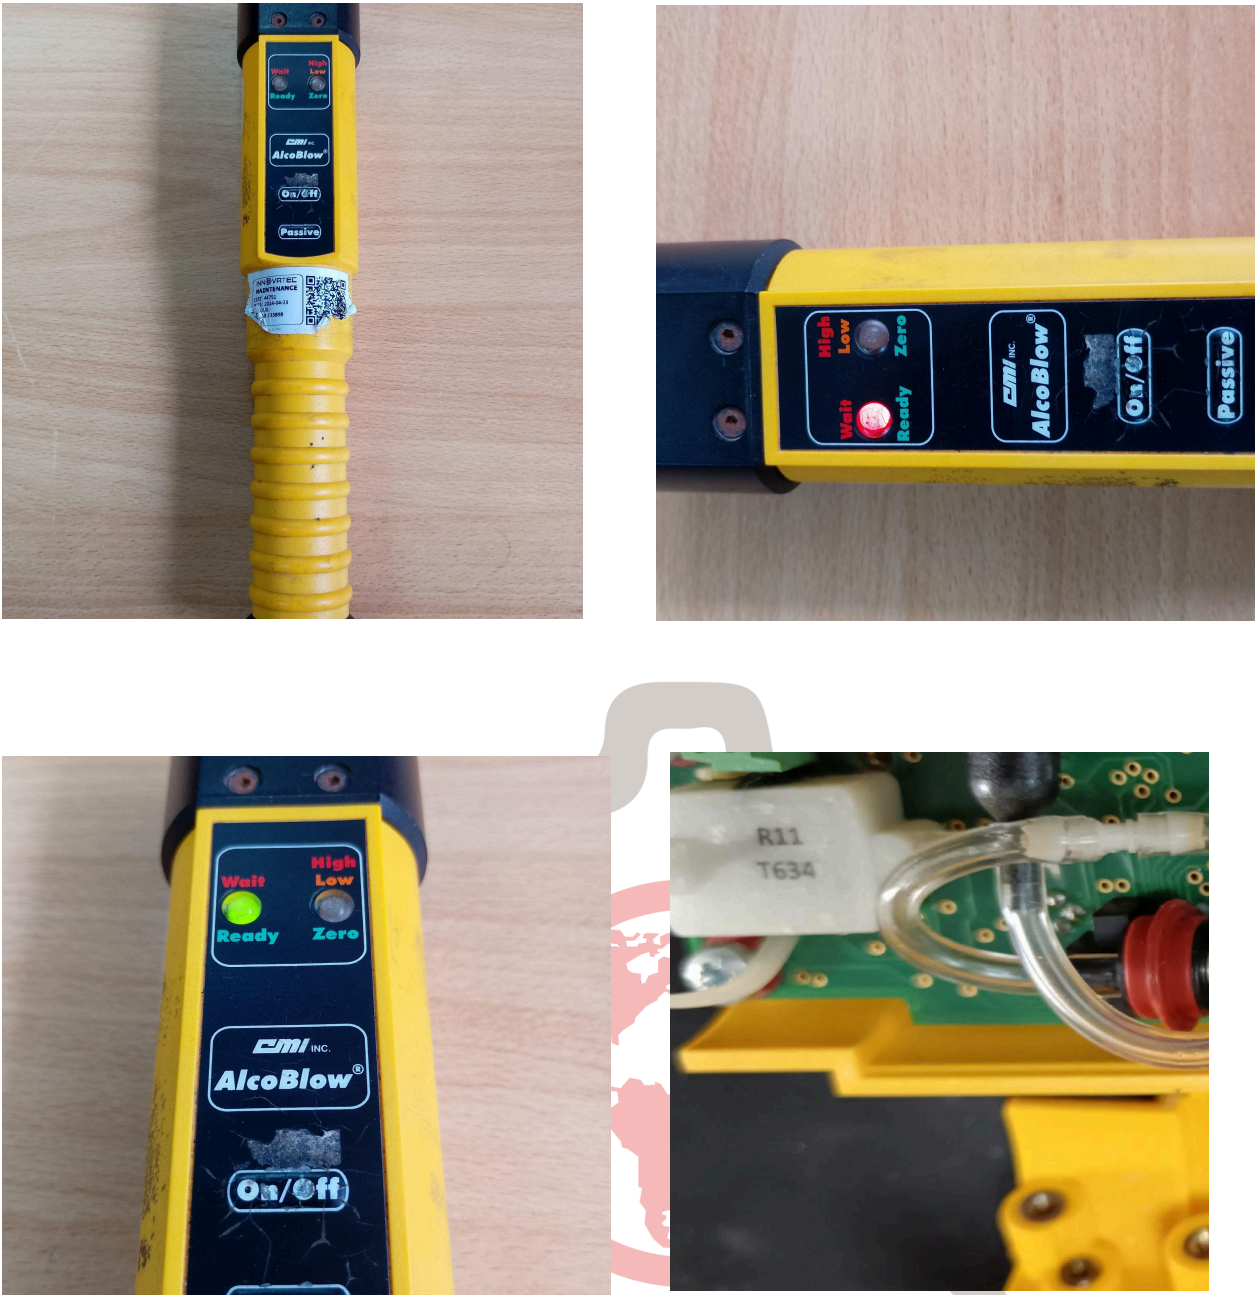
Fig. 1 Mantenimiento preventivo

Se realizó una inspección visual minuciosa del alcoholímetro, observándose que la carcasa del equipo no presenta daños estructurales visibles, grietas ni deformaciones que puedan comprometer su integridad. Los botones, pantalla y conexiones externas se encuentran en condiciones aceptables, sin signos de manipulación indebida o deterioro por agentes externos (polvo, humedad, corrosión).

Durante la evaluación del componente sensor, se aplicaron estímulos calibrados de concentración alcohólica con patrones certificados. El sensor no presentó ningún tipo de respuesta eléctrica ni variación en la lectura, indicando una posible degradación del elemento sensorial o pérdida de sensibilidad funcional. Esto representa una falla crítica, ya que el sensor es el núcleo operativo del equipo.

Para confirmar el diagnóstico, se efectuaron pruebas adicionales utilizando patrones alcohólicos certificados de diferentes concentraciones. En todos los casos, el equipo permaneció sin registrar datos, evidenciando que el sensor no genera señal alguna que permita su interpretación o conversión digital. Esta condición invalida su uso operativo y confirma la necesidad de sustitución del sensor.

- 6.1 Dado que el sensor constituye el elemento principal para la operatividad del alcoholímetro, y considerando que el componente ha dejado de registrar valores y no responde a procedimientos de calibración o estimulación, se recomienda proceder con **la baja técnica del equipo**.
- 6.2 El reemplazo del sensor no se considera viable debido a la obsolescencia del modelo y la no disponibilidad de repuestos compatibles, por lo que se sugiere reemplazar el dispositivo por una unidad nueva que cumpla con las normativas vigentes de medición etílica.
