# INFORME DE MANTENIMIENTO PREVENTIVO AlcoBlow

<b>Informe No.:</b>	55134	<b>Fecha de Revisión:</b>	2025-04-29
<b>Propietario:</b>	CONSTRUCCIONES Y PRESTACIONES PETROLERAS S.A. CPP	<b>Técnico de Mantenimiento:</b>	Ing. Isaac Calle
<b>Dirección:</b>	LA CORUÑA N28-14 Y MANUEL ITURREY, QUITO, PICHINCHA

<b>Equipo:</b>	Alcoholímetro	<b>Código empresa:</b>	*****
<b>Marca:</b>	CMI Inc	<b>Rango:</b>	Green (< 0.01%) Yellow (0.01% a .020% CAA*) Red (>.020% BAC)
<b>Modelo:</b>	AlcoBlow	<b>División de escala:</b>	*****
<b>Serie:</b>	AB 135898	<b>Ubicación:</b>	Laboratorio

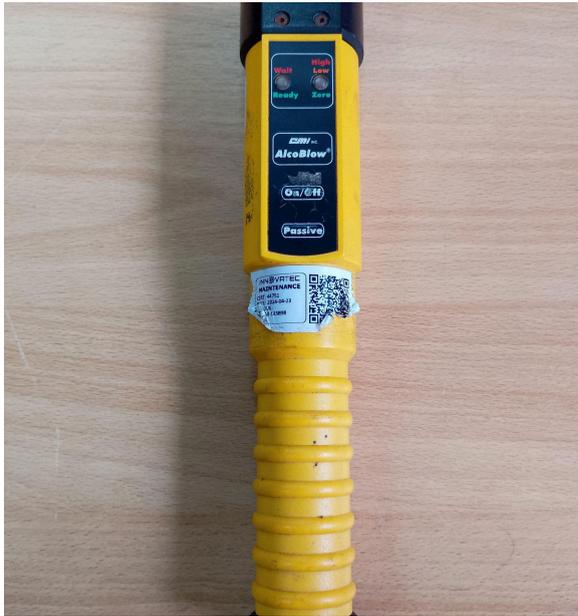
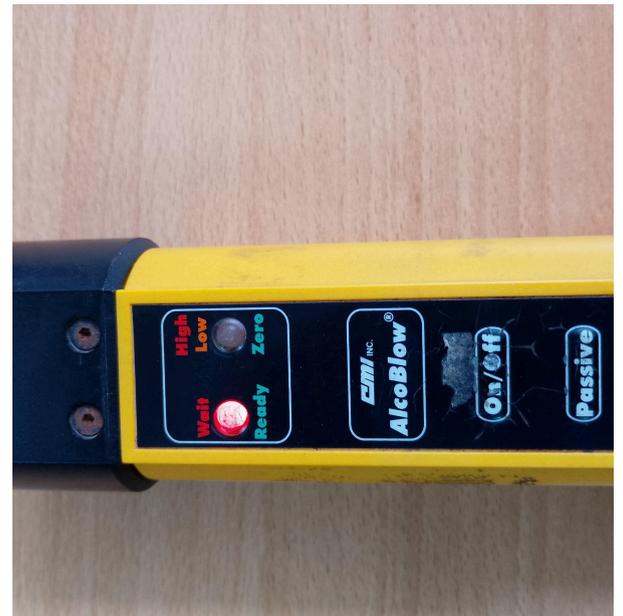
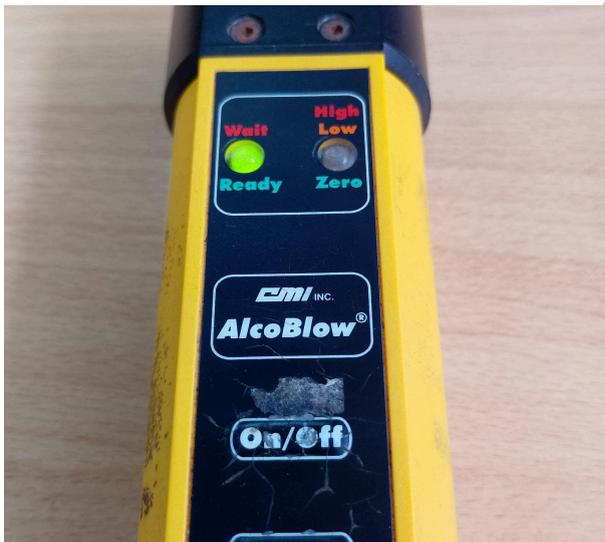
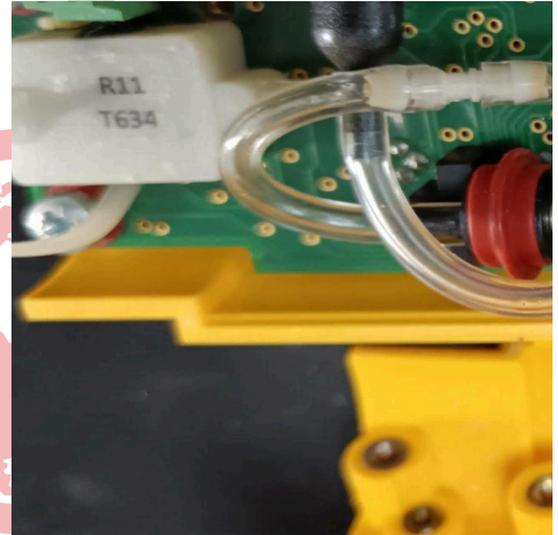
Fig. 1 Mantenimiento preventivo

Se realizó una inspección visual minuciosa del alcoholímetro, observándose que la carcasa del equipo no presenta daños estructurales visibles, grietas ni deformaciones que puedan comprometer su integridad. Los botones, pantalla y conexiones externas se encuentran en condiciones aceptables, sin signos de manipulación indebida o deterioro por agentes externos (polvo, humedad, corrosión).

Durante la evaluación del componente sensor, se aplicaron estímulos calibrados de concentración alcohólica con patrones certificados. El sensor no presentó ningún tipo de respuesta eléctrica ni variación en la lectura, indicando una posible degradación del elemento sensorial o pérdida de sensibilidad funcional. Esto representa una falla crítica, ya que el sensor es el núcleo operativo del equipo.

Para confirmar el diagnóstico, se efectuaron pruebas adicionales utilizando patrones alcohólicos certificados de diferentes concentraciones. En todos los casos, el equipo permaneció sin registrar datos, evidenciando que el sensor no genera señal alguna que permita su interpretación o conversión digital. Esta condición invalida su uso operativo y confirma la necesidad de sustitución del sensor.

5.1.Tras la inspección técnica y la realización de pruebas funcionales con patrones alcohólicos controlados, se determinó que el sensor de lectura alcohólica del equipo presenta una falla crítica. El componente no responde ante estímulos ni emite señales interpretables, lo cual impide la ejecución de mediciones confiables.

- 6.1 Dado que el sensor constituye el elemento principal para la operatividad del alcoholímetro, y considerando que el componente ha dejado de registrar valores y no responde a procedimientos de calibración o estimulación, se recomienda proceder con **la baja técnica del equipo**.
- 6.2 El reemplazo del sensor no se considera viable debido a la obsolescencia del modelo y la no disponibilidad de repuestos compatibles, por lo que se sugiere reemplazar el dispositivo por una unidad nueva que cumpla con las normativas vigentes de medición etílica.
