# INFORME DE REVISIÓN TÉCNICA

## LABORATORIO DE VARIABLES ELÉCTRICAS

| Informe No.: | 55605 | Fecha de Revisión: | 2025-05-29 |

| Equipo: | Celda de carga | Código empresa: | ***** |

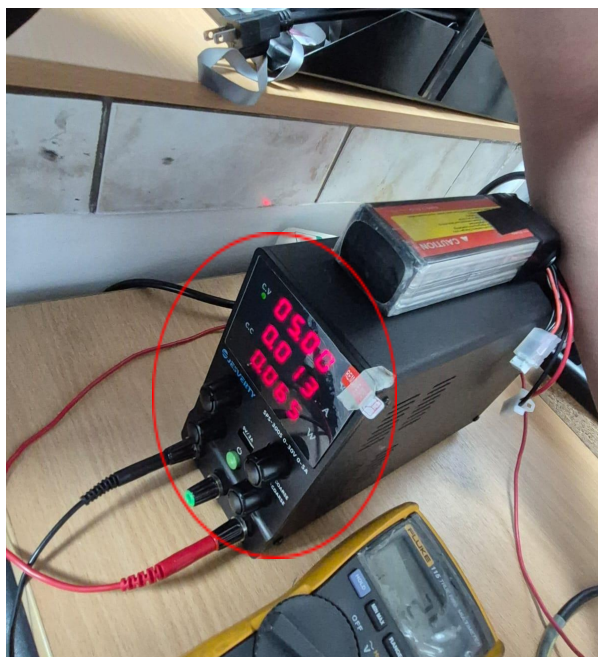
**Figura 1. Valor de energización para la celda.**

**Resultados 1er Nivel:** En esta etapa se realiza la inspección superficial por lo que el equipo se encuentra en buenas condiciones, el equipo en si no muestra algún botón de encendido, por lo que, su energización depende cada fuente que esté recomendada por el fabricante que pueda soportar. En este caso se ha usado una fuente de energización de 5[V], el cual al momento de verificar la señal de salida dio 0 [mV], comprobamos que funciona de manera correcta.
