INFORME DE MANTENIMIENTO PREVENTIVO BÁSICO

Informe No.:	56855	Fecha de Mantenimiento:	2025-04-16
Propietario:	EMSA AIRPORT SERVICES CEM	Técnico de Mantenimiento:	Jonathan Fonseca
Dirección:	AEROPUERTO MARISCAL SUCRE - TABABELA LOTE 18, QUITO, PICHINCHA

Equipo:	BALANZA	Código empresa:	*****
Marca:	TORREY	Rango:	0 – 100 kg
Modelo:	EQB-100/200	División de escala:	0.02 KG
Serie:	D23-024366	Ubicación:	Courier

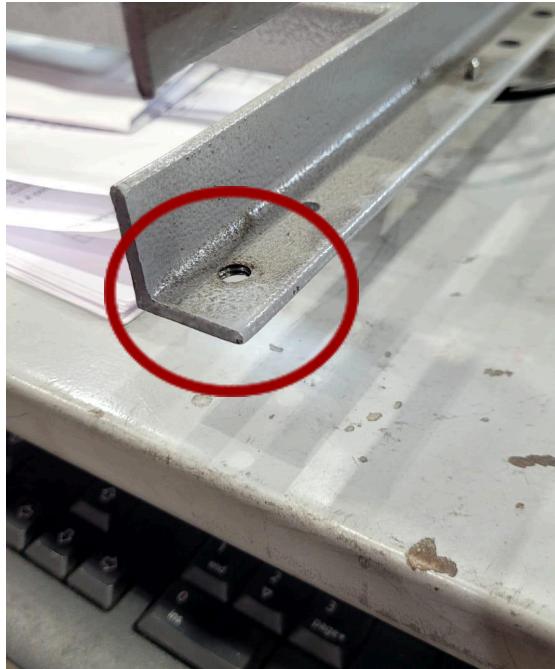
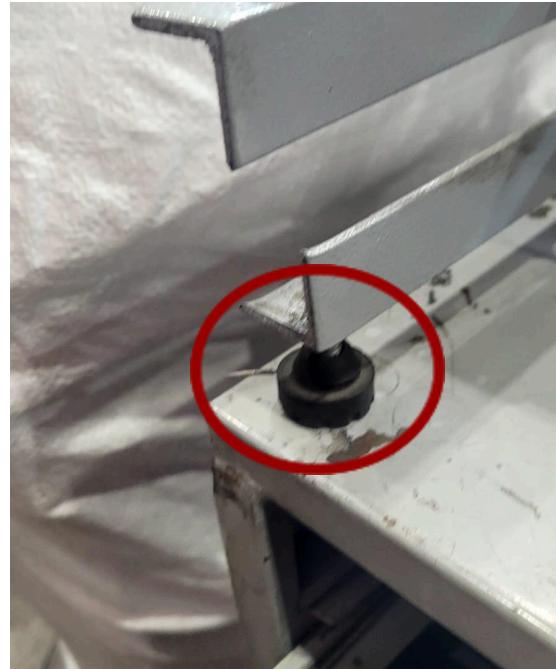
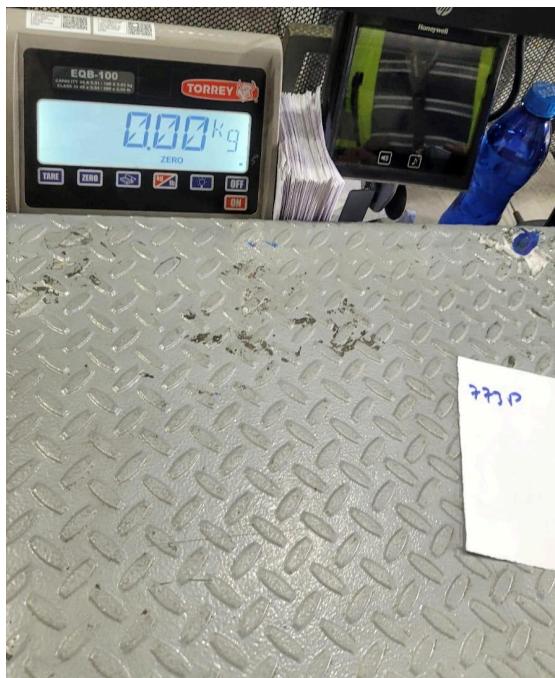
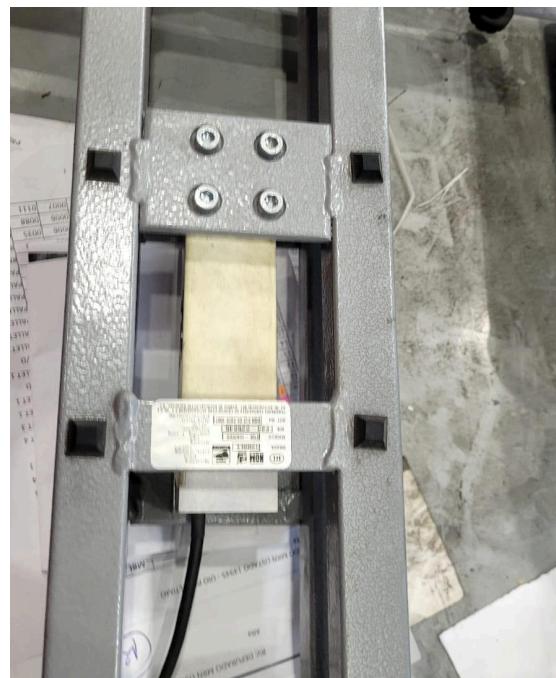
8. Anexo Fotográfico

En esta etapa, se ha verificado que el equipo opera de manera óptima, sin la presencia de residuos biológicos. Se ha observado un nivel bajo de acumulación de polvo, tanto interna como externamente, resultado del uso normal y continuo del equipo. Aunque el equipo se encuentra en un lugar estable, presenta inestabilidad debido a la falta de una de las patas de estabilidad del equipo, las cuales son fundamentales para asegurar su estabilidad y funcionamiento adecuado. Además, se llevó a cabo una limpieza profunda empleando técnicas y productos especializados, con el fin de eliminar contaminantes y partículas de polvo. Esta limpieza es crucial para garantizar la eficiencia y el correcto funcionamiento del equipo a largo plazo.

- 5.1. Durante la calibración de la balanza, se identificó un error significativo debido a la ausencia de una de las patas del equipo. A pesar de intentar realizar el ajuste, no fue posible lograr una calibración adecuada, ya que la falta de estabilidad de la balanza impedía un funcionamiento correcto.
- 5.2. La inestabilidad que presenta el equipo, atribuida a la ausencia de una pata base, puede comprometer su rendimiento y durabilidad.
- 5.3. El mantenimiento preventivo fue llevado con éxito, garantizando la vida útil del equipo bajo condiciones normales de uso.

- 6.1. Se sugiere reemplazar la pata base faltante a la brevedad posible.
- 6.2. Se recomienda realizar tareas de limpieza periódicas de las superficies para evitar la acumulación de polvo y óxido.
- 6.3. Capacitar al personal sobre los procedimientos correctos de manipulación y almacenamiento del equipo. Esto incluye el manejo cuidadoso durante la carga y descarga, así como el almacenamiento en condiciones adecuadas para prevenir daños accidentales que puedan comprometer su integridad.
