INFORME DE MANTENIMIENTO PREVENTIVO BÁSICO

Informe No.:	59874	Fecha de Revisión:	2025-08-12
Propietario:	BIOCELLS DISCOVERIES INTERNACIONAL S.A.	Técnico de Mantenimiento:	Ing. Isaac Calle
Dirección:	AV. SIENA 214 Y MIGUEL ANGEL

Equipo:	Refrigerador/Congelador	Código empresa:	REF2000067
Marca:	ECASA	Rango:	2 a 8 °C
Modelo:	GLA. COMBI 214 P	División de escala:	0.1
Serie:	161207000426	Ubicación:	*****

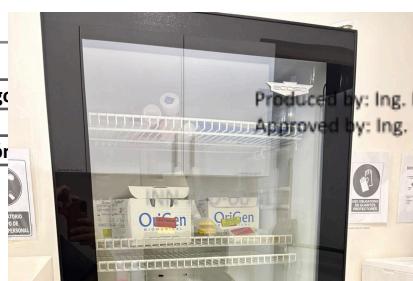
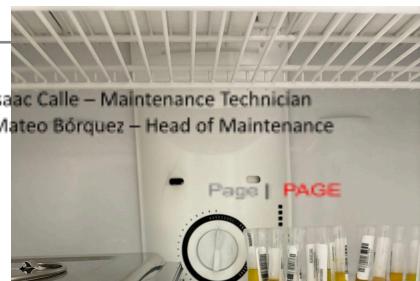
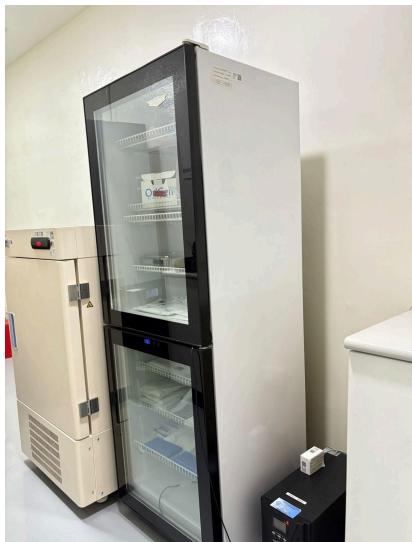
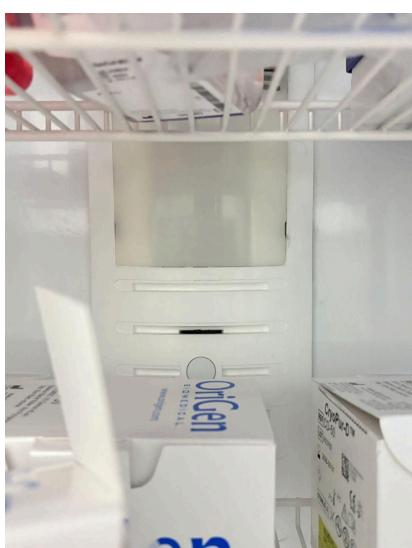
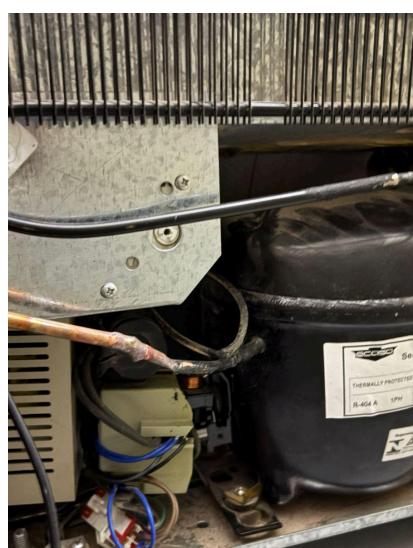
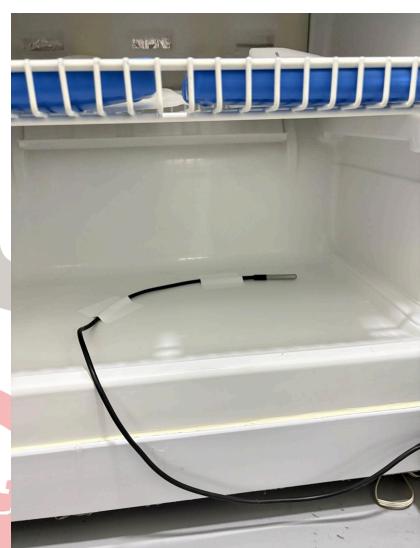
Figura 1. Mantenimiento Preventivo

Resultados 1er Nivel: En esta fase de la verificación, se constató que el equipo enciende y opera de forma correcta. No obstante, se evidenció un funcionamiento defectuoso del display, el cual no

presenta la lectura de la temperatura actual. No se detectaron residuos biológicos, y la acumulación de polvo, tanto en el interior como en el exterior, es mínima, coherente con el uso regular y continuo del equipo. Este se encuentra instalado en una ubicación estable, libre de vibraciones. Adicionalmente, se efectuó una limpieza exhaustiva de todos sus componentes.

- 5.1. El equipo enciende y opera correctamente, cumpliendo con los parámetros de funcionamiento establecidos por el fabricante.
- 5.2. El único inconveniente detectado es la falla en el display, el cual no muestra la temperatura actual, lo que podría requerir revisión o reemplazo del módulo de visualización.
- 5.3. No se encontraron residuos biológicos ni acumulación significativa de polvo, lo que refleja un uso regular y un mantenimiento preventivo adecuado.
- 5.4. La ubicación del equipo es estable, libre de vibraciones, lo que favorece su rendimiento y prolonga su vida útil.
- 5.5. Se ejecutó una limpieza profunda de todos los componentes, asegurando condiciones óptimas para su operación continua.
- 5.6. No se detectaron fallas adicionales ni comportamientos anómalos, por lo que el equipo se encuentra en condiciones satisfactorias para seguir en servicio.

- 6.1. **Revisión del módulo de visualización:** Se sugiere realizar una evaluación técnica del display para identificar la causa de la falla y determinar si es factible su reparación o requiere reemplazo.

- 6.2. **Registro manual de temperatura:** Mientras se corrige la falla del display, se recomienda implementar un método alterno de monitoreo de temperatura para garantizar la trazabilidad y el control de las condiciones de operación.
