# INFORME DE MANTENIMIENTO

## REVISIÓN TÉCNICA

### LABORATORIO DE TERMODINÁMICA

| <b>Equipo:</b> | Termómetro Digital | <b>Código empresa:</b> | ***** |

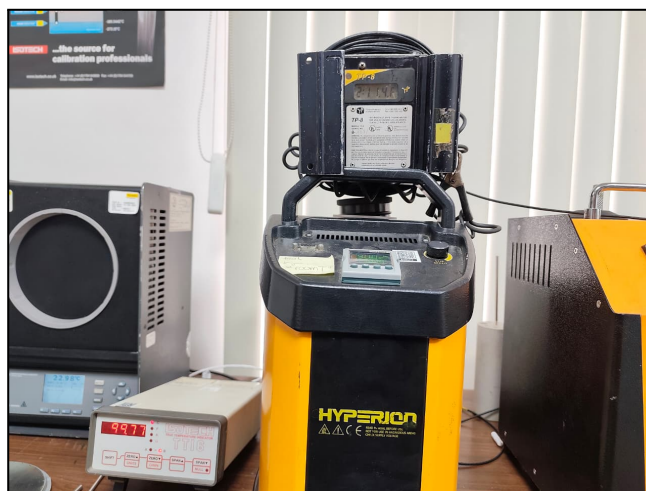
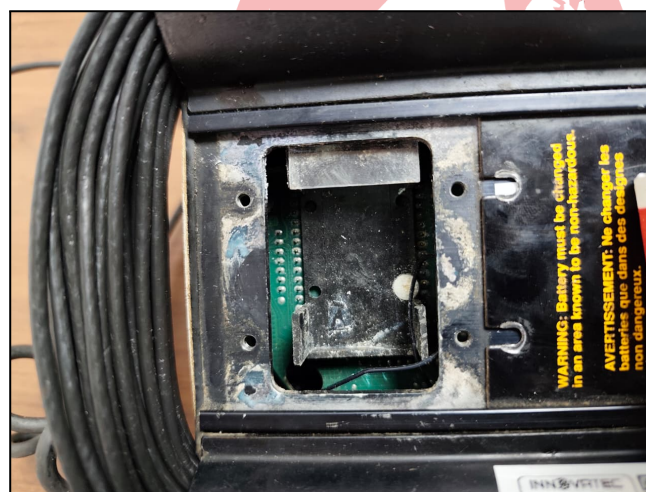
## 8. Anexo Fotográfico

Durante la inspección visual del equipo, se observa que el mismo no presenta daños físicos externos ni deformaciones estructurales. Al encender el dispositivo, se confirma que el encendido se realiza correctamente. Sin embargo, se detecta que el display presenta puntos extraños que afectan su visibilidad, lo que podría ser consecuencia de impactos previos. Esta anomalía no interfiere directamente con el funcionamiento general del equipo, pero afecta la claridad de las lecturas en el panel.

Se realiza una inspección visual de los componentes electrónicos internos, la sonda de temperatura y sus conexiones. Durante esta revisión, se observa que el área de la batería presenta signos de sulfatado, lo cual podría haber sido causado por una fuga de electrolitos. Este fenómeno no afecta directamente al funcionamiento del equipo en este momento, pero podría representar un riesgo potencial para la longevidad de la batería si no se atiende adecuadamente. No se identifican otros daños, ni desconexiones en los componentes internos. La continuidad eléctrica se mantiene estable, y las señales de respuesta del sensor son correctas, lo que indica que el equipo sigue en buen estado funcional a pesar del problema en el display y el sulfatado detectado.

El daño en el display, identificado por los puntos visibles, parece ser consecuencia de impactos físicos previos. Los puntos en el display afectan la visibilidad de las lecturas, pero no interfieren con el funcionamiento del dispositivo en sí.

Dado que el reemplazo del display no es factible en este momento, se recomienda continuar utilizando el equipo con precaución, considerando que la visibilidad de las lecturas puede verse afectada por los puntos visibles en la pantalla. Para mitigar este inconveniente, se sugiere:

- Mantenimiento preventivo: Realizar revisiones periódicas para asegurarse de que no haya un empeoramiento del daño en el display, ya que podría afectar más las lecturas con el tiempo.
- Evaluación de alternativas a largo plazo: En caso de que el daño al display empeore o se vuelva más restrictivo, considerar la posibilidad de reemplazar o actualizar el equipo cuando sea viable.
