INFORME DE REVISIÓN			
No. de Informe:	61830	Fecha de revisión:	2025-10-10
Descripción del proyecto y/o Equipo:	Lazo Amperimétrico		
Marca:	Klein Tools	Modelo:	CL150
No. de serie:	INN-47484	ID/Código:	1246
Propietario:	MECOPT S.A		
Contacto:			
Informe realizado por:	Ing. Rodrigo Tejada

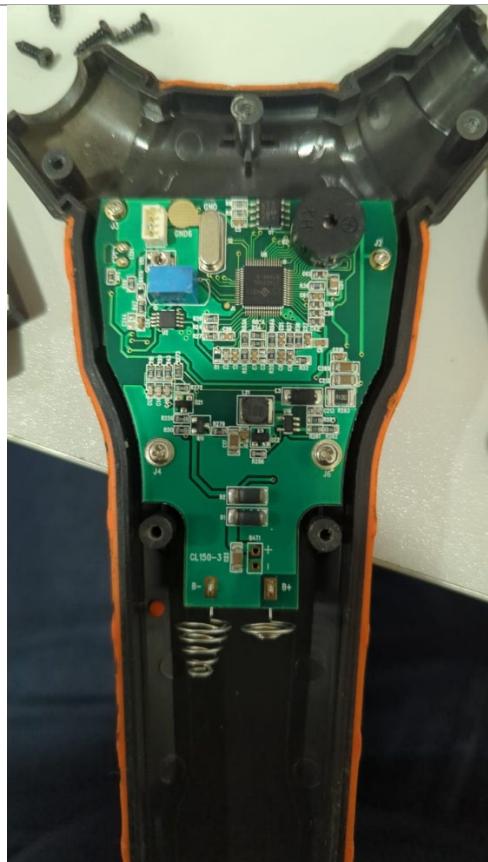
Fig 1 Revisión de placa, no se evidencia corrosión alguna

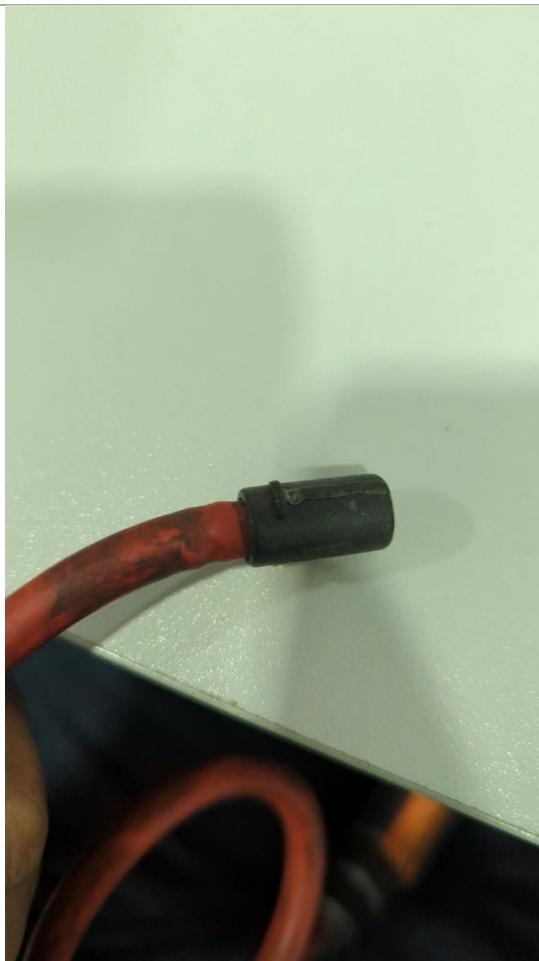
Fig 2. Posible Punto de quiebre del elemento captor de corriente

- El equipo no puede ser usado en ningun rango de medicion en el estado actual.
- El equipo no tiene repuestos de la pieza captora de corriente
- No resulta viable la reparación debido a la dificultad de conseguir un repuesto.

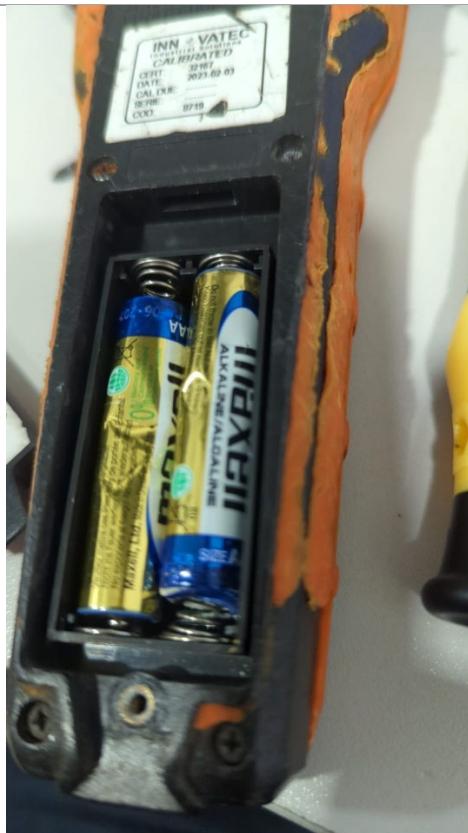
<b>1. Motivo de la revisión:</b> Equipo o instrumento no registra medidas.
<b>2. Acción Inmediata</b> Se trasladó al área de revisión y reparación de instrumentos para su debida inspección y ajuste.
<b>3. Complementos de la revisión:</b> Se procede al desmontaje del equipo en busca de sulfatos, contactos sueltos o corrosión.
<b>4. Observaciones:</b> Se observa que los componentes internos están en buen estado sin sulfatación ni corrosión, lo que lleva a corroborar la ruptura del lazo en su parte interna lo que requiere el reemplazo del lazo, pieza que no estpa disponible en el mercado. Cabe mencionar que las baterías que estaban en el instrumento estaban golpeadas, provocando su deformación.

Fig. 3 Baterías deformadas

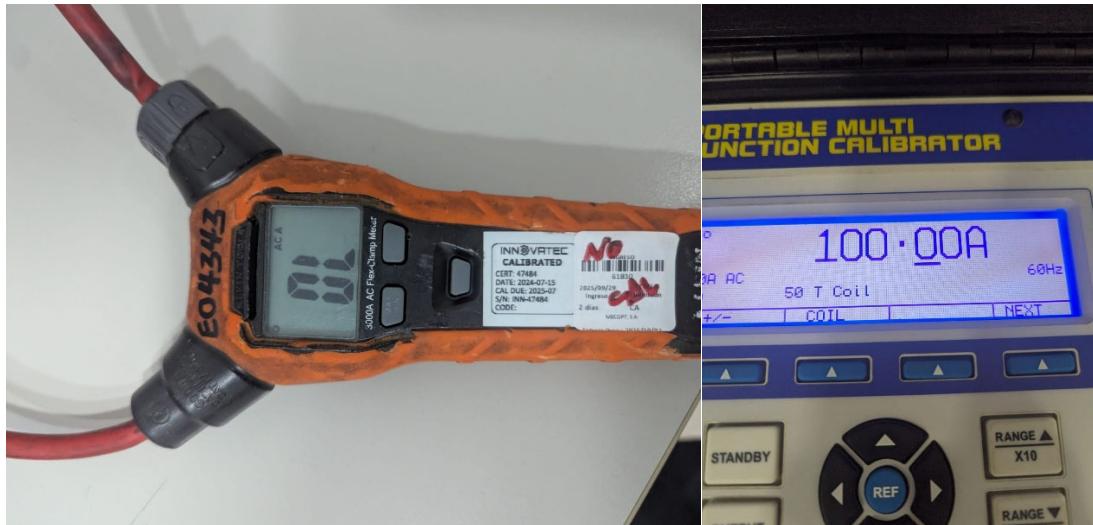
Fig 4 Prueba @100<sup>a</sup>, se e
