INFORME DE MANTENIMIENTO

REVISIÓN TÉCNICA

Informe No.:	62869	Fecha de Revisión:	2025-10-28
Propietario:	SOCIEDAD NACIONAL DE LA CRUZ ROJA ECUATORIANA	Técnico de Mantenimiento:	Ing. Isaac Calle
Dirección:	CENTRO HISTÓRICO / ANTONIO ELIZALDE E4-31 Y AV. GRAN COLOMBIA, QUITO, PICHINCHA

Equipo:	Medidor de pH	Código empresa:	10075813C2
Marca:	Accumet Basic	Rango:	(0 a 14) pH
Modelo:	AB15	División de escala:	0.01 pH
Serie:	AB92322228	Ubicación:	Laboratorio

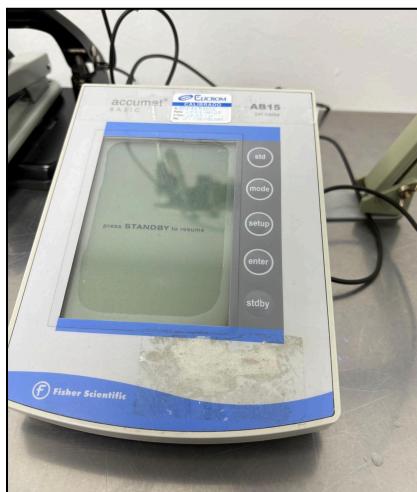
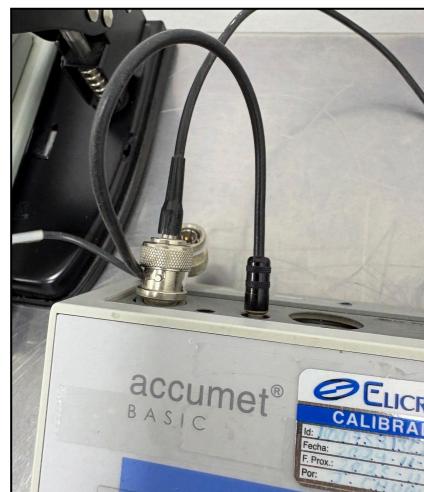
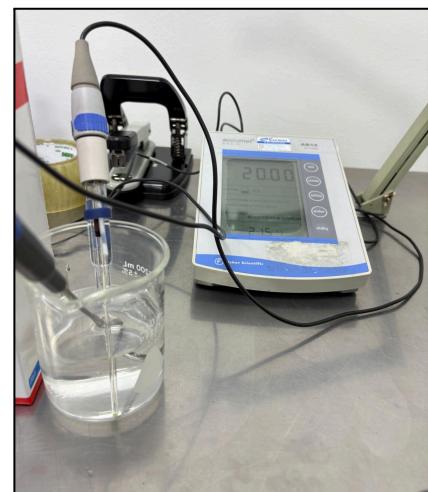
Fig. 1 Vista general del equipo

El equipo no presenta ningún daño en su exterior, se comprueba que el equipo enciende, las lecturas se visualizan de forma intermitente. El sensor principal de pH al entrar en contacto con los diferentes tipos de Buffer de referencia no registra los valores correctos, se realizan pruebas

con varios elementos líquidos y el equipo refleja valores alejados a la lectura de los patrones. El potenciómetro está experimentando una falla en su sonda de pH, manifestada por la incapacidad de registrar mediciones coherentes con los estándares establecidos. Se observa que el dispositivo arroja valores de -7 extra en cada patrón, lo cual sugiere un posible deterioro o mal funcionamiento de la sonda que puede afectar a largo plazo.

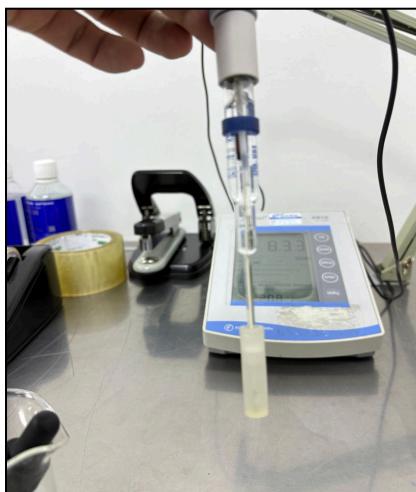
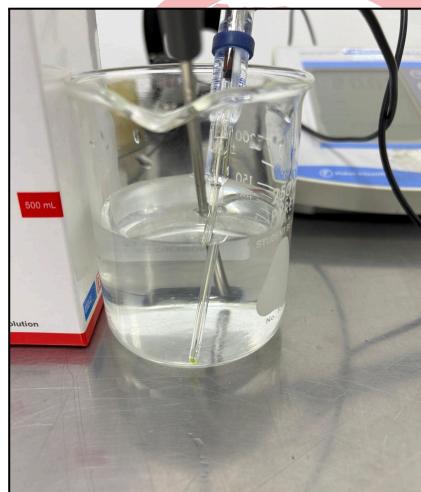
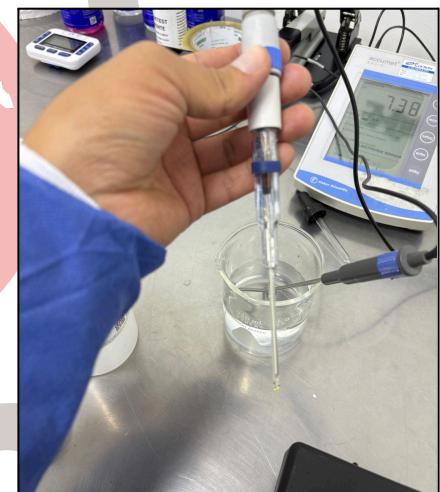
Fig. 2 Electrodo

Se realiza inspección y pruebas al sensor de pH, se determina que tiene daño en la sonda de contacto. Debido a que la cubierta protectora con solución de almacenamiento (KCl), no se encuentra es muy probable que esto provocó el secado de la membrana.

Durante la inspección visual y funcional del sensor de pH, se identificó un daño evidente en la sonda de contacto, lo que interfiere directamente en la capacidad de transmitir una señal estable y confiable.

Se verificó que la cubierta protectora no estaba presente, lo que causó la exposición prolongada de la membrana del electrodo. Esta situación favorece el **secado de la membrana sensora**, deteriorando su capacidad de respuesta y aumentando el tiempo de estabilización de la lectura.

La combinación de estos factores sugiere un **deterioro irreversible del electrodo**, acompañado de la vida útil del electrodo, afectando gravemente su sensibilidad, exactitud y repetibilidad. Este tipo de daño no puede ser corregido con limpieza ni calibración.

Tras la verificación y las pruebas realizadas, se determina que el potenciómetro presenta un deterioro considerable en su sistema de medición, específicamente en la sonda de pH, la cual no registra valores coherentes ni estables frente a los patrones de referencia. La desviación constante observada en las mediciones, junto con la inestabilidad en la visualización de lecturas, evidencian un desgaste irreversible de los componentes internos del equipo. Considerando el tiempo de servicio, la degradación funcional y la imposibilidad de recuperar su precisión mediante mantenimiento o calibración, se concluye que el equipo ha alcanzado el final de su vida útil. Por tanto, se recomienda proceder con la **baja técnica del**

equipo, ya que su uso continuo podría generar resultados incorrectos y comprometer la confiabilidad de las mediciones.
