## INFORME DE REVISIÓN TÉCNICA

### LABORATORIO DE VARIABLES ELÉCTRICAS

Informe No.:	50969	Fecha de Revisión:	2024-11-19
Propietario:	FESAECUADOR S.A.	Técnico de Mantenimiento:	Tec. Mauricio Landívar
Dirección:	ISAAC ALBENIZ E3-154 Y WOLFGAN MOZART, QUITO, PICHINCHA

Equipo:	Balanza Digital	Código empresa:	FES-05
Marca:	ACU	Rango:	(0 a 15) kg
Modelo:	FWH	División de escala:	0.001 kg
Serie:	071000013	Ubicación:	*****

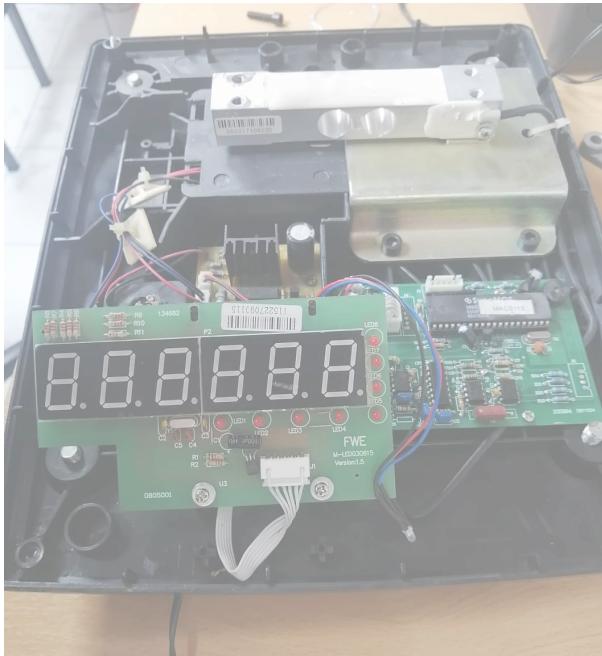
**Resultados 2do Nivel:** El equipo en valores bajos tiende a estabilizarse y el valor se mantiene, pero, a medida que se incrementa en el rango, el valor tiende a dificultar en la estabilización, por ende, existen variaciones de valores medidos. Se desarma el equipo para revisar el sensor de carga que tiene, se realiza la comparación con un datasheet de un sensor de la misma capacidad, el cual tiene valores de resistencia de entrada de 400 [ohms] y resistencia de salida de 352 [ohms]. Se encuentra que la resistencia de entrada del sensor de carga del equipo es 351 [ohms] y resistencia de salida es 351.1

Figura 1: Sensor de carga del equipo.

- a) Se recomienda cambiar el sensor de carga para que pueda funcionar de manera adecuada.

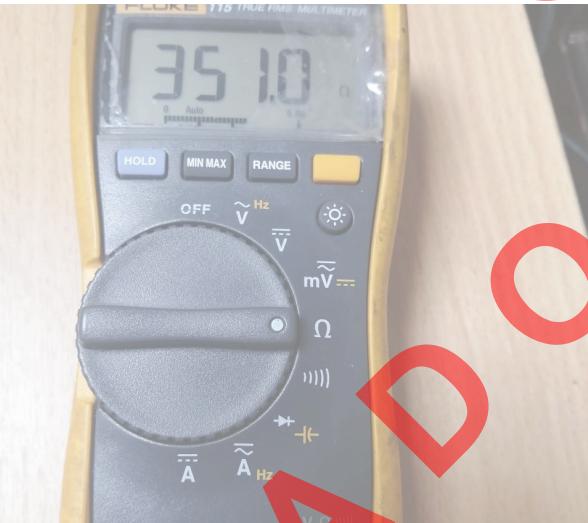
[ohms]. Por lo tanto, existe un desfase eléctrico al momento del pesaje de la balanza, esto causa complicaciones tanto para la estabilización y encerar al equipo.

Figura 3: Resistencia de entrada del sensor de carga.
