INFORME DE REVISIÓN TÉCNICA

LABORATORIO DE VARIABLES ELÉCTRICAS

Informe No.:	49054	Fecha de Revisión:	2024-09-04
Propietario:	FESAECUADOR S.A.	Técnico de Mantenimiento:	Tec. Mauricio Landívar
Dirección:	ISAAC ALBENIZ E3-154 Y WOLFGAN MOZART, QUITO, PICHINCHA

Equipo:	Balanza Digital	Código empresa:	EIC 30
Marca:	AL PRICE COMPUTING	Rango:	(0 a 10) kg
Modelo:	ACS-30	División de escala:	0,0005 g
Serie:	INN-49054	Ubicación:	*****

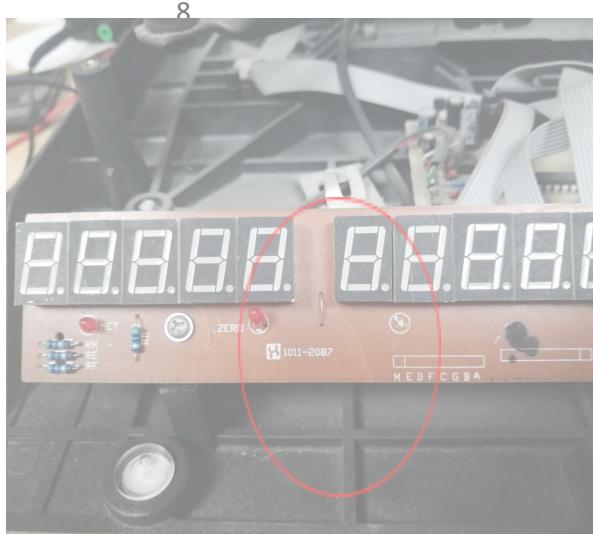
Resultados 2do Nivel: Se desarma el equipo para observar la placa interna, en lo cual, el equipo tiene display tanto en la parte delantera como posterior, la placa presenta un poco de polvo, pero en la conexión posterior todo funciona adecuadamente, en la parte delantera, la placa de display del equipo presenta una leve ruptura, por lo que no realiza la conexión debida y no muestra los valores de la balanza.

Figura 1: Placa del display delantera.

- a) Se recomienda arreglar la parte afectada de la placa.

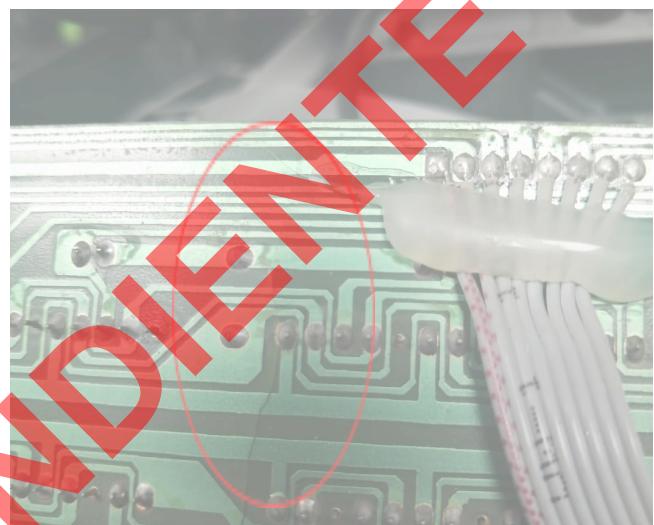
Figura 2: Ruptura de la placa.

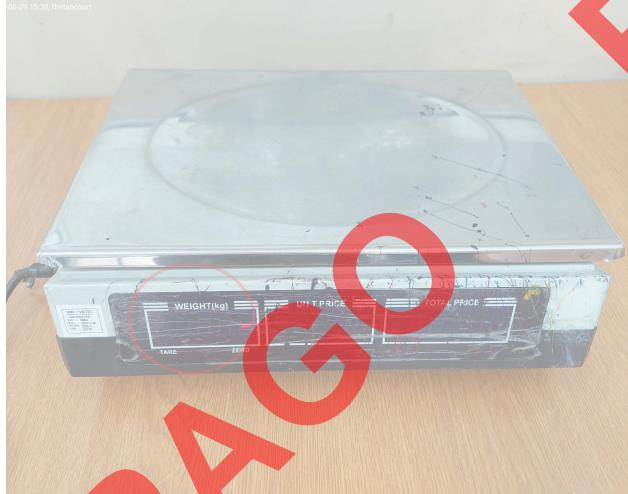
Resultados 1er Nivel: En esta etapa se realiza la inspección superficial por lo que el equipo se encuentra en buenas condiciones, además, enciende de forma adecuada sin ningún problema.

Figura 3: Encendido del equipo.
