INFORME DE MANTENIMIENTO

PREVENTIVO BÁSICO

Informe No.:	51722.1	Fecha de Mantenimiento:	2024-11-27
Propietario:	GLOBALCHEM QUIMICOS INDUSTRIALES Y AGRICOLAS CIA LTDA.	Técnico de Mantenimiento:	Ing. Isaac Calle
Dirección:	CALLE N74C E4-62 ELOY ALFARO, QUITO (PICHINCHA), ECUADOR

Equipo:	Micropipeta	Código empresa:	LVL -20
Marca:	RAININ	Rango:	10 a 100 μ l
Modelo:	L-100XLS+	División de escala:	0.2 μ l
Serie:	LVL -20	Ubicación:	Laboratorio

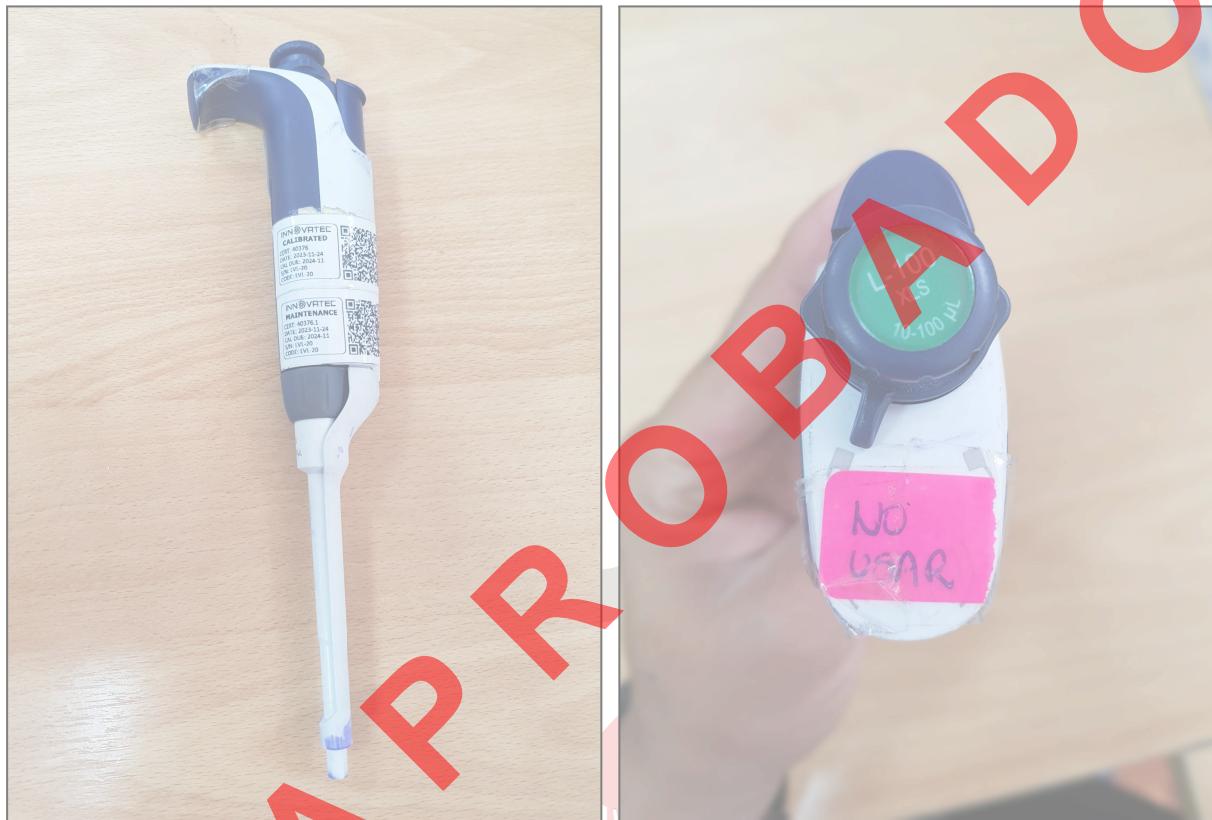
Figura 1. Vista General del equipo.

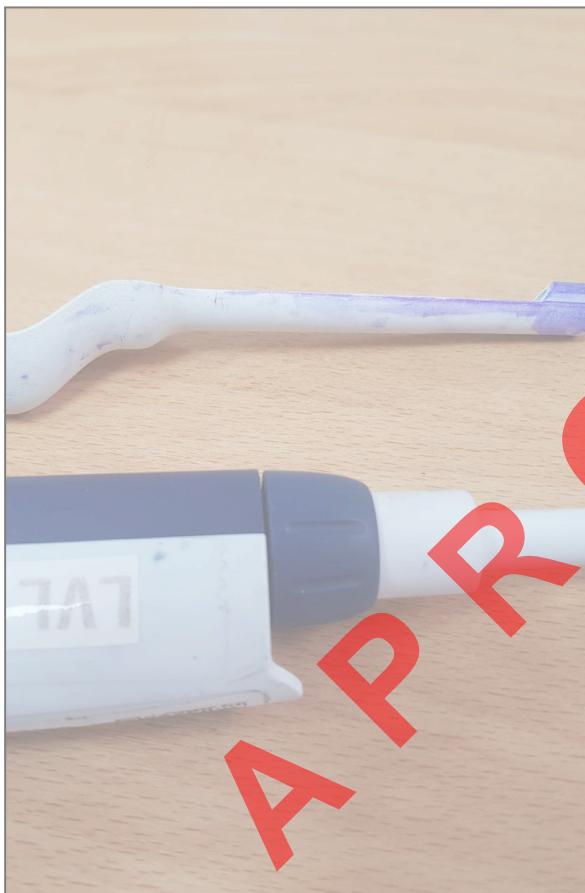
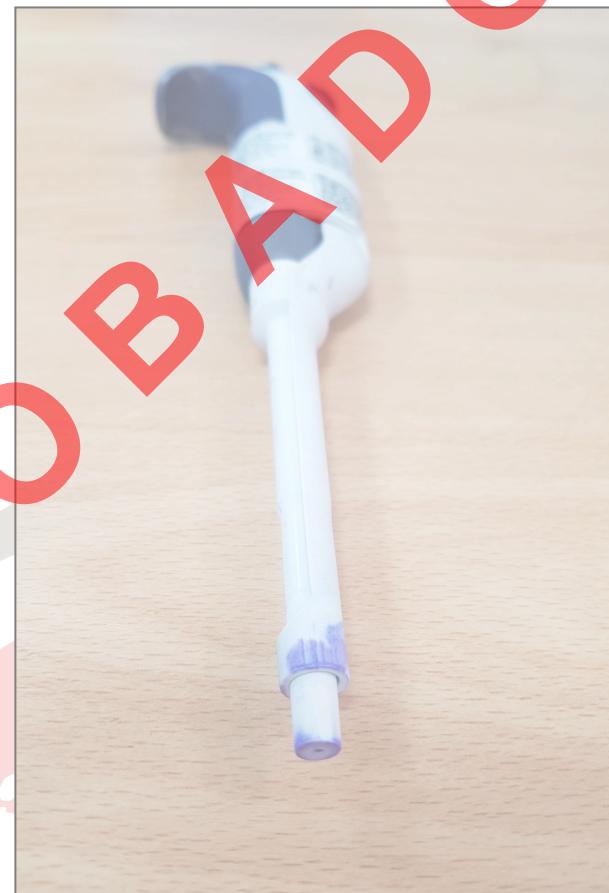
Figura 1. Resorte, eje, mecanismo eyector de puntas
