INFORME DE MANTENIMIENTO

PREVENTIVO BÁSICO

Informe No.:	51722.1	Fecha de Mantenimiento:	2024-11-27
Propietario:	GLOBALCHEM QUIMICOS INDUSTRIALES Y AGRICOLAS CIA LTDA.	Técnico de Mantenimiento:	Ing. Isaac Calle
Dirección:	CALLE N74C E4-62 ELOY ALFARO, QUITO (PICHINCHA), ECUADOR

Equipo:	Micropipeta	Código empresa:	LVL -20
Marca:	RAININ	Rango:	10 a 100 µl
Modelo:	L-100XLS+	División de escala:	0.2 µl
Serie:	LVL -20	Ubicación:	Laboratorio

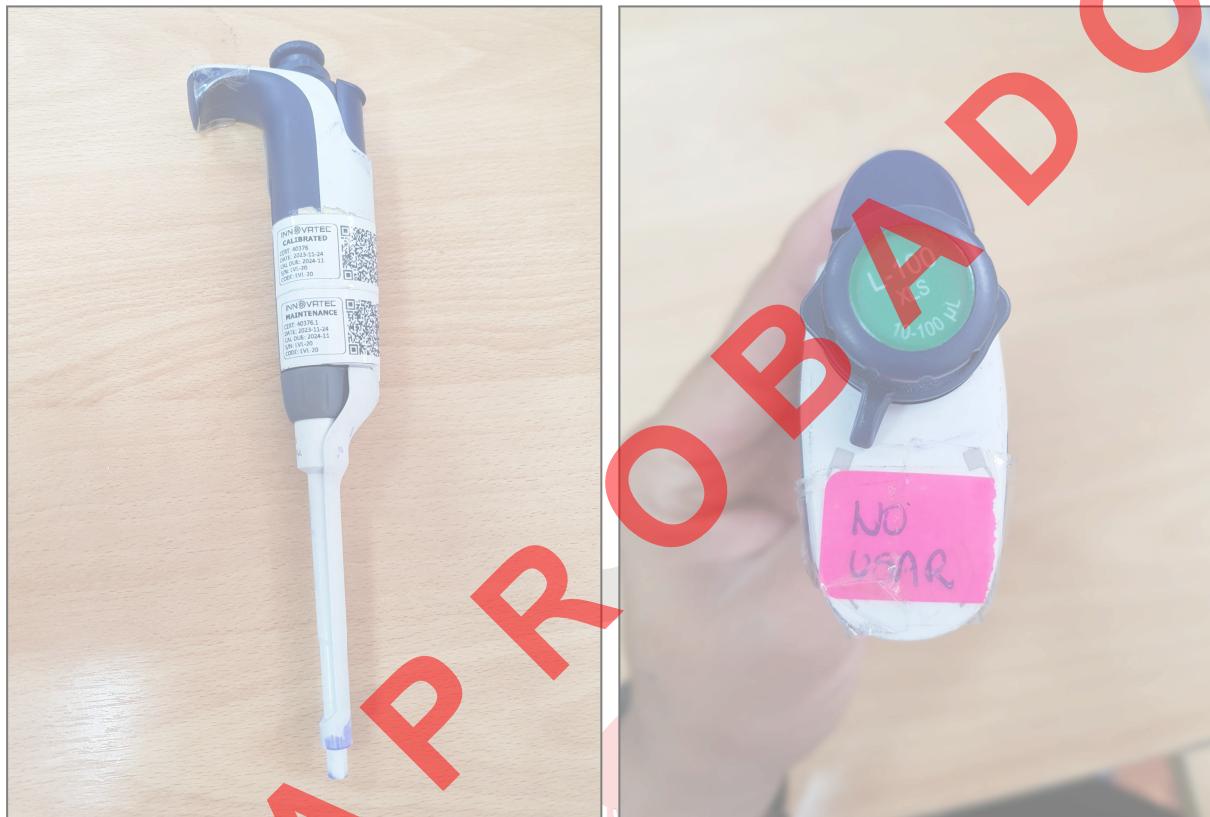
Figura 1. Vista General del equipo.

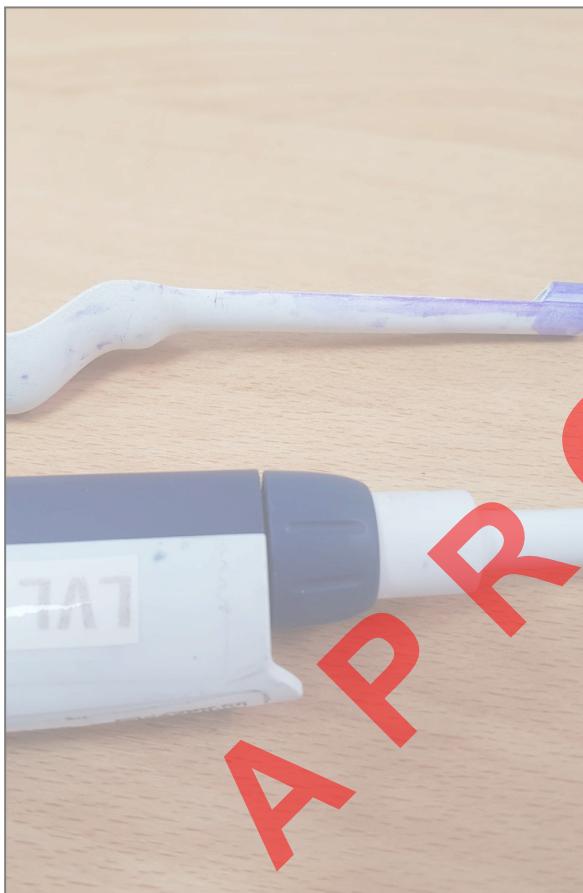
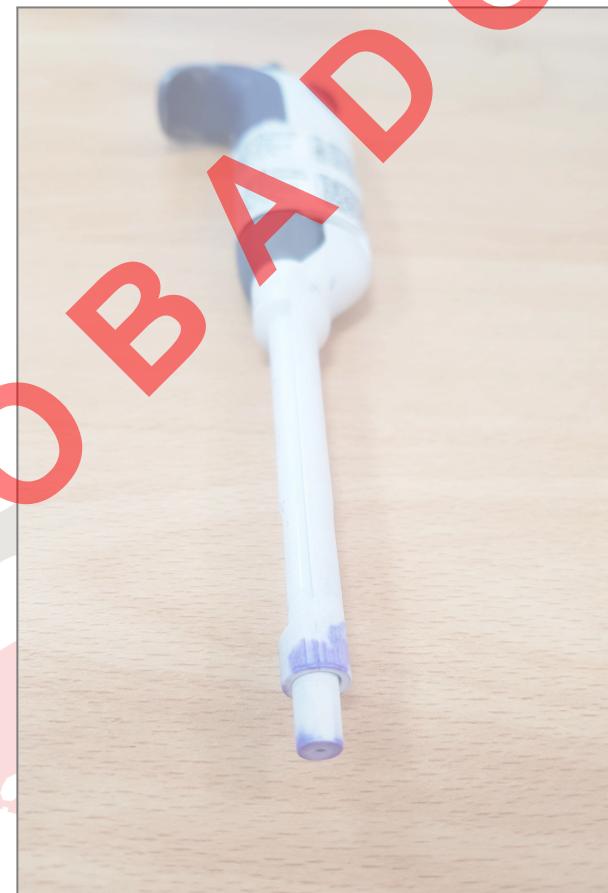
El mecanismo eyector de puntas fue verificado para asegurar su correcto funcionamiento. El émbolo se movió suavemente sin presentar bloqueos o dificultades. Además, se limpió cuidadosamente para eliminar cualquier resto de residuos que pudiera interferir con su operación. Se comprobó que el eyector funcionara adecuadamente, con una respuesta rápida y eficiente en su mecanismo.

Figura 1. Resorte, eje, mecanismo eyector de puntas
