INFORME DE MANTENIMIENTO PREVENTIVO BÁSICO

Informe No.:	37008	Fecha de Mantenimiento:	2023-08-04
Propietario:	AGENCIA DE REGULACION Y CONTROL FITO Y ZOOSANITARIO	Técnico de Mantenimiento:	Jonathan Fonseca
Dirección:	Calle Río Baba #143 y pasaje Río Saloya, Santo Domingo

Equipo:	Microscopio trinocular	Código empresa:	LDR/23/E/EA/005
Marca:	Zeiss	Rango:	*****
Modelo:	Primostar 3	División de escala:	*****
Serie:	3181000386	Ubicación:	Área de Entomología

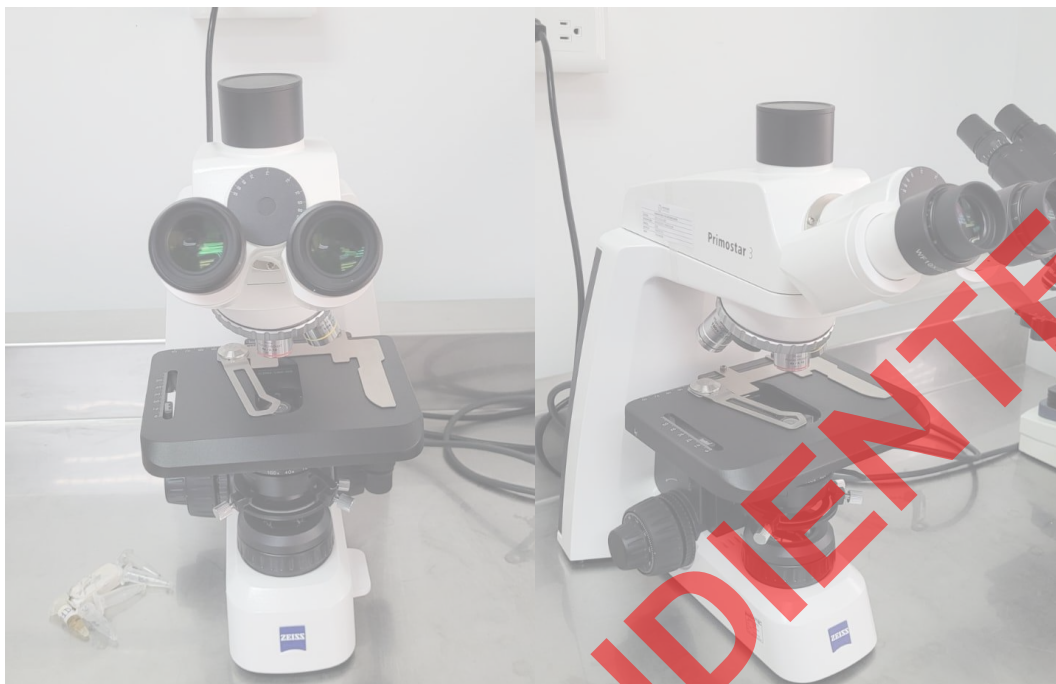
Vista General del Equipo.
