INFORME DE MANTENIMIENTO

PREVENTIVO BÁSICO

Informe No.:	39433.2	Fecha de Mantenimiento:	2023-11-16
Propietario:	INDUALCA S.A.	Técnico de Mantenimiento:	Jonathan Fonseca
Dirección:	DE LOS ARUPOS E7-154 Y AV. ELOY ALFARO, QUITO, PICHINCHA

Equipo:	Medidor de lavabilidad y abrasión	Código empresa:	*****
Marca:	Elcometer	Rango:	10 a 65 RPM
Modelo:	1720	División de escala:	1 RPM
Serie:	TA07353	Ubicación:	*****

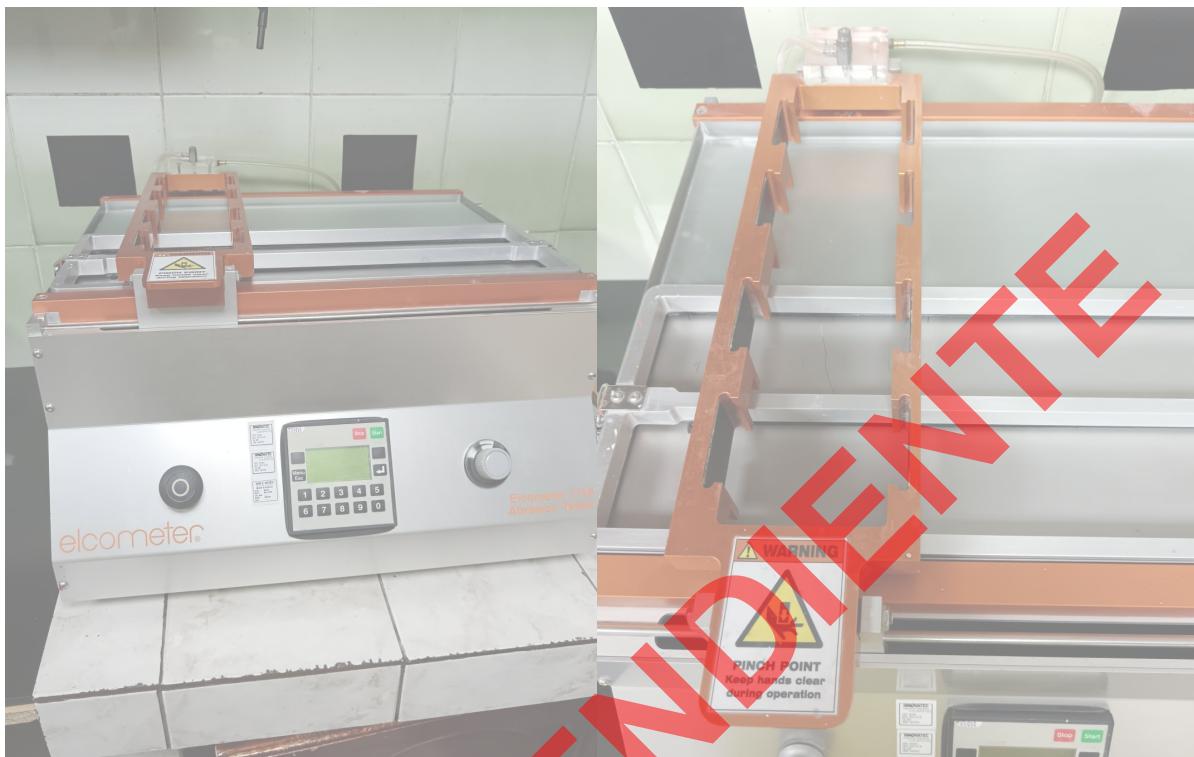
En esta etapa se identifica que el equipo enciende y funciona correctamente, existen versiones con o sin bomba interior de líquido, todas las estaciones se probaron en estado húmedo y seco. Tanto interna como externamente existía una cantidad considerable de polvo, por el uso normal y continuo del equipo. Se puede apreciar que el equipo se mantiene en un lugar estable pero se observa el desgaste en las mangueras, las cuales a largo plazo podrían romperse completamente y generar un mal funcionamiento del equipo al momento de dosificar líquido. El cable principal

Figura 1. Vista Genera y prueba del Equipo.

no presenta desgaste. En la parte izquierda del equipo se observan residuos de pintura. Se realiza limpieza profunda de todas las piezas.

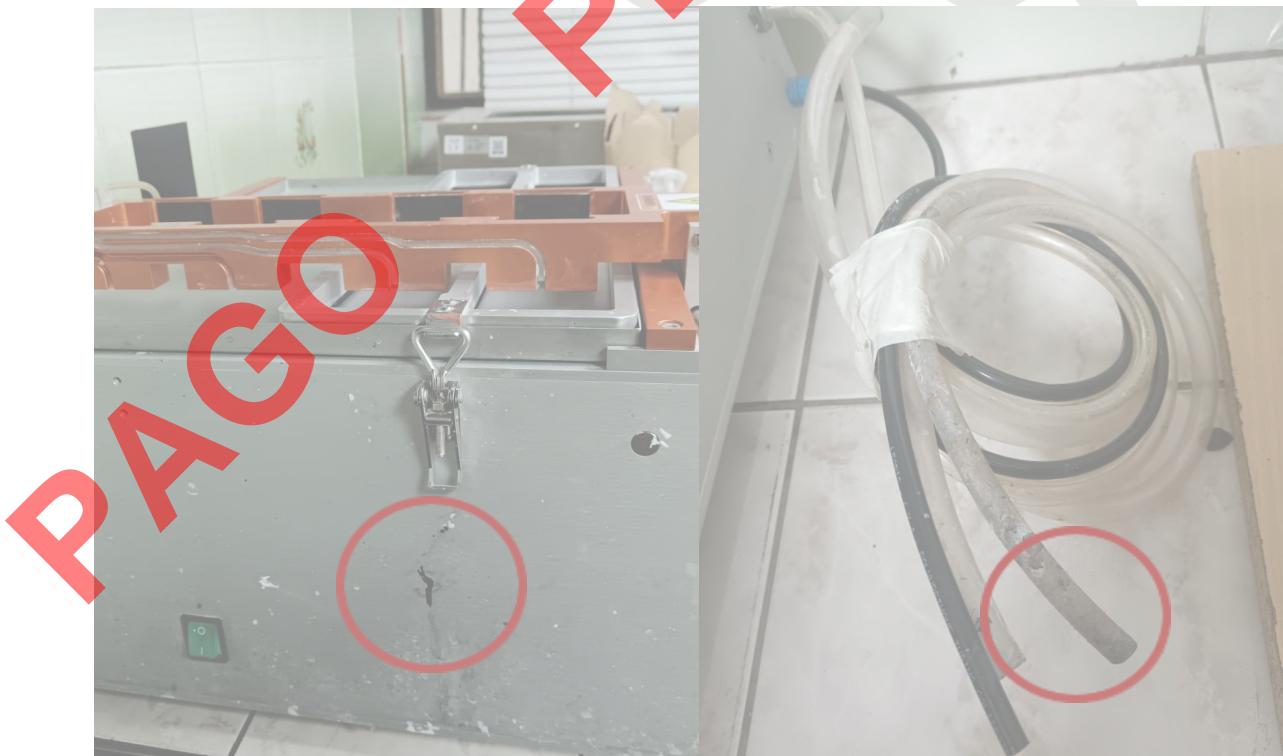
Figura 2. Mangueras y parte externa del equipo.

- 6.1. Se recomienda mantenimiento correctivo para solucionar la ruptura de las mangueras a largo plazo por el uso continuo.
- 6.2. El equipo debe estar conectado a una fuente de energía regulada para evitar que las variaciones de voltaje puedan afectar a los componentes.
- 6.3. Se debería limpiar con un trapo y/o toalla de papel ligeramente húmeda para evitar acumulación excesiva de polvos sobre el equipo.
