## INFORME DE MANTENIMIENTO

### PREVENTIVO BÁSICO

Informe No.:	37011	Fecha de Mantenimiento:	2023-08-04
Propietario:	AGENCIA DE REGULACION Y CONTROL FITO Y ZOOSANITARIO	Técnico de Mantenimiento:	Jonathan Fonseca
Dirección:	Calle Río Baba #143 y pasaje Río Saloya, Santo Domingo

Equipo:	Estereo microscopio con cámara	Código empresa:	LDR/23/E/EM/001
Marca:	Olympus	Rango:	*****
Modelo:	SZX2-ILLD	División de escala:	*****
Serie:	2B12465	Ubicación:	Área de Entomología

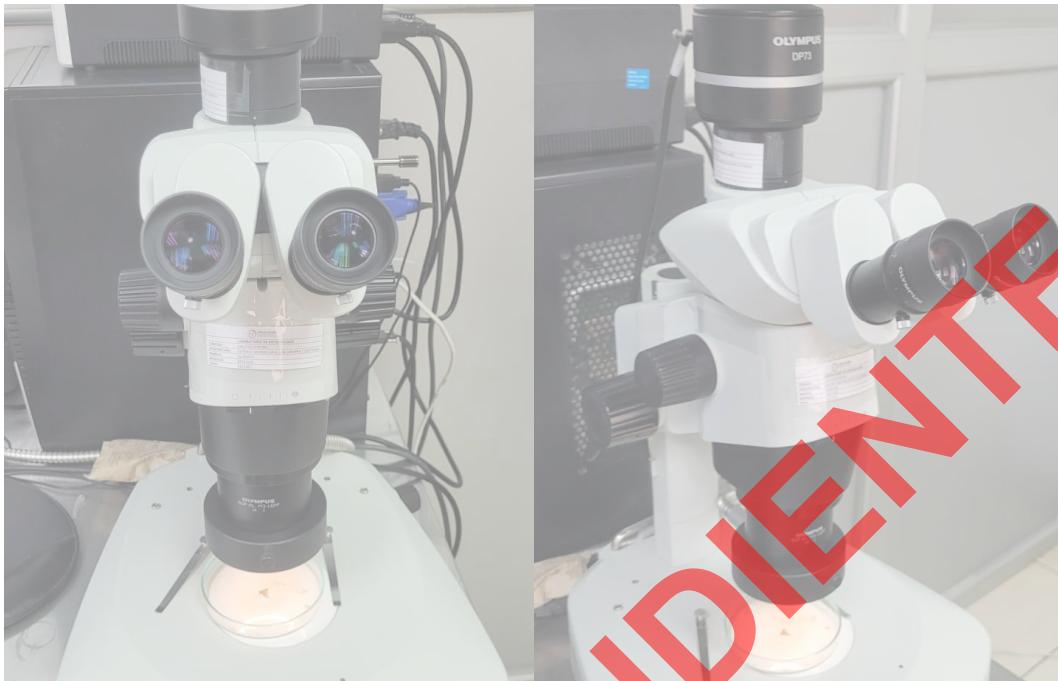
Vista General del Equipo.
