INFORME DE MANTENIMIENTO

PREVENTIVO BÁSICO

Informe No.:	51964	Fecha de Mantenimiento:	2024-12-02
Propietario:	AGENCIA DE REGULACIÓN Y CONTROL FITO Y ZOOSANITARIO	Técnico de Mantenimiento:	Mauricio Landivar
Dirección:	Calle Río Baba #143 y pasaje Río Saloya, Santo Domingo

Equipo:	Microscopio trinocular	Código empresa:	LDR/23/E/EA/003
Marca:	Boeco	Rango:	*****
Modelo:	BM-120	División de escala:	*****
Serie:	000450	Ubicación:	LDR Santo Domingo, Área de Entomología y Malacología

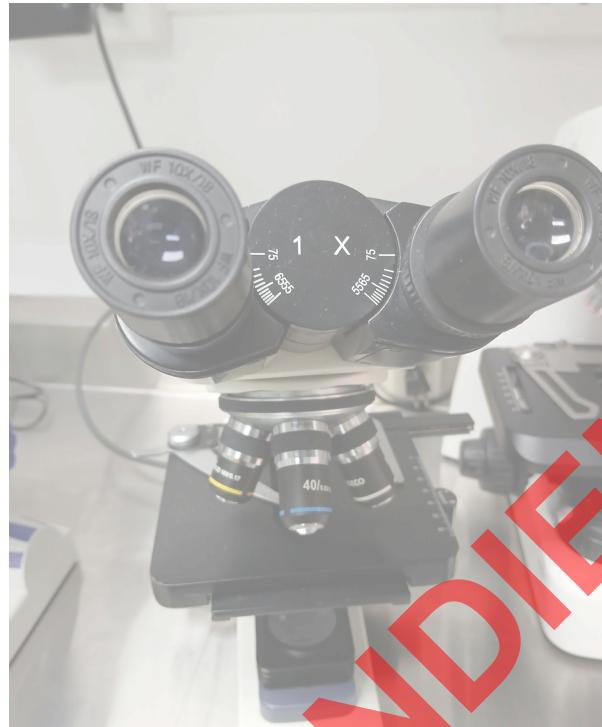
Figura 1. Vista frontal del equipo.

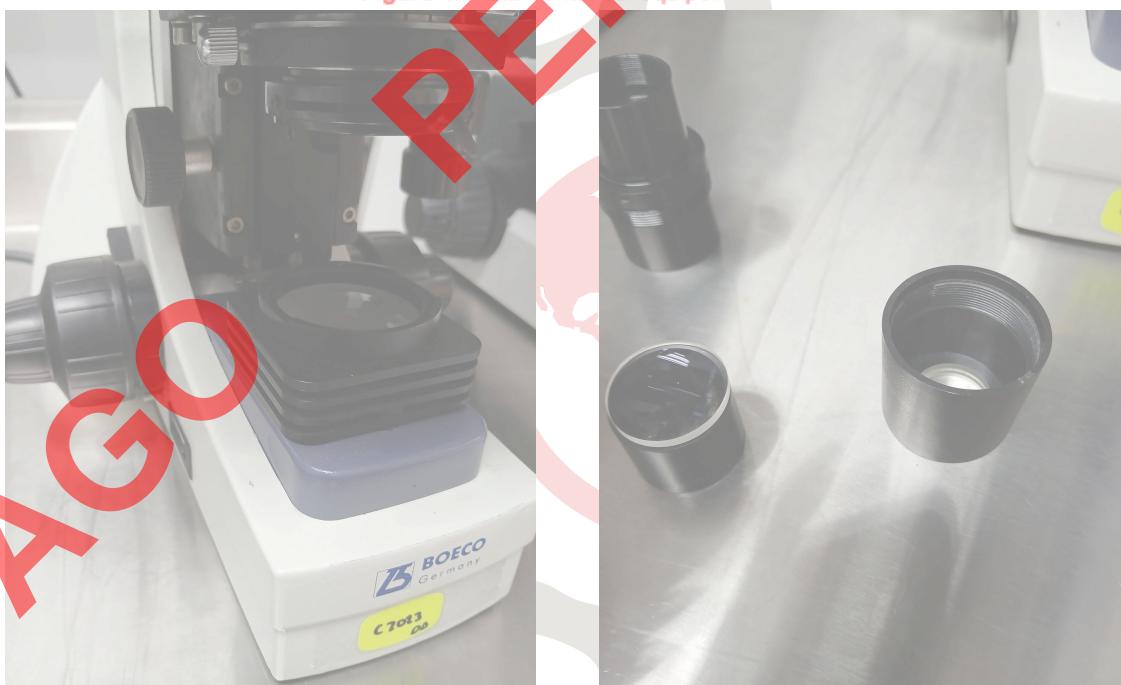
Figura 2. Zona lámpara y sus accesorios.

- 6.1. El equipo debe estar conectado a una fuente de energía regulada para evitar que las variaciones de voltaje puedan afectar a los componentes.
- 6.2. Se debería limpiar con un trapo y/o toalla de papel ligeramente húmeda para evitar acumulación excesiva de polvos sobre el equipo y el aumento de oxidación.
- 6.3. La luz principal no presenta novedades y mantiene su vida útil, por lo cual no fue necesario su reemplazo. Se entrega un foco de repuesto para cubrir cualquier eventualidad con el foco actual

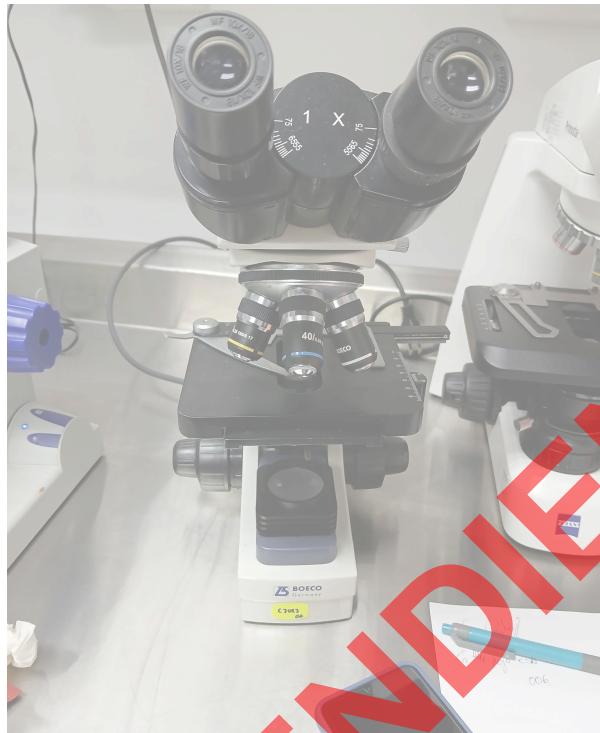
Figura 3. Vista general del equipo.
