INFORME DE MANTENIMIENTO PREVENTIVO BÁSICO

Informe No.:	52123.1	Fecha de Revisión:	2024-12-09
Propietario:	BIOCELLS DISCOVERIES INTERNACIONAL S.A	Técnico de Mantenimiento:	Ing. Isaac Calle
Dirección:	Av. Siena 214 y Miguel Ángel

Equipo:	Centrífuga	Código empresa:	RCE4000089
Marca:	Eppendorf	Rango:	-9 a 40°C / 14000 rpm
Modelo:	5810 R	División de escala:	1 °C / 10 rpm
Serie:	5811II087524	Ubicación:	Laboratorio

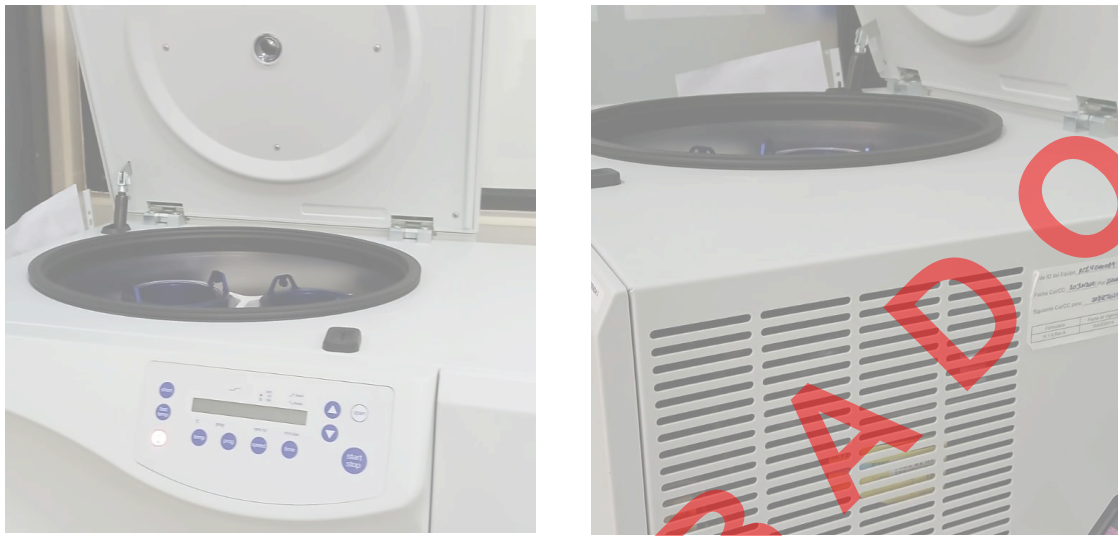
- **Carcasa y estructura externa:** Sin daños visibles, deformaciones, fisuras o corrosión.
- **Tapa de seguridad:** Mecanismo operativo, sin desgaste visible en las bisagras ni en los componentes de sellado.
- **Panel de control:** Botones y pantalla LCD en condiciones adecuadas, sin obstrucciones ni desgastes significativos en las etiquetas.
- **Rotor y accesorios:** Libre de residuos, corrosión o daño físico.

Fig. 1 Vista general del Equipo (Exterior e interior)

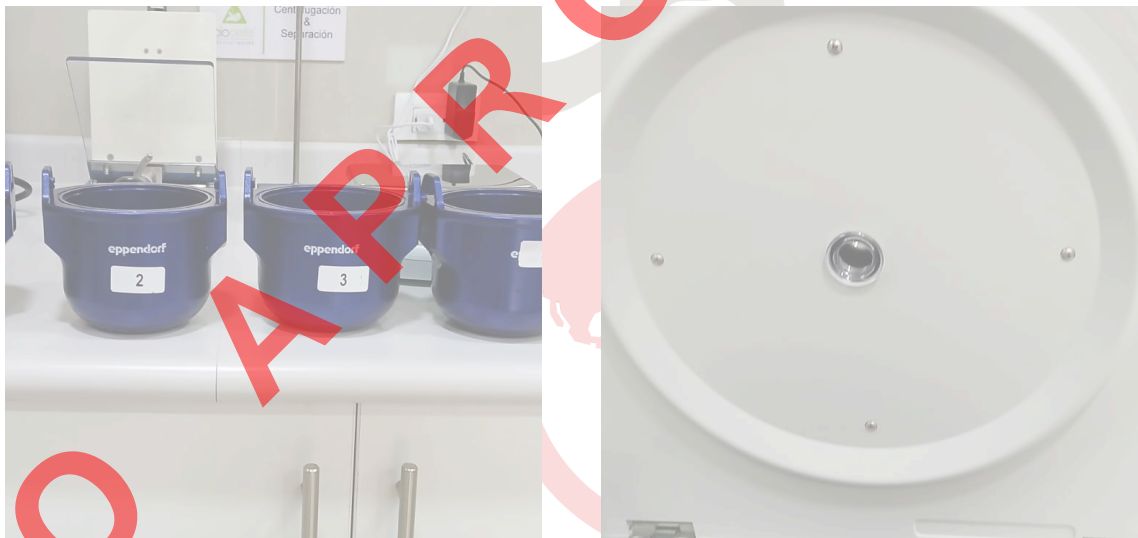
- **Inspección del rotor:** Se desmontó para verificar la ausencia de residuos, deformaciones o desgaste en los puntos de fijación.
- **Revisión de adaptadores y accesorios:** Todos los elementos se encontraron en buen estado, sin fisuras ni desgastes excesivos que puedan comprometer su funcionalidad.
- **Verificación de los mecanismos de sujeción:** Los componentes de fijación presentaron un ajuste adecuado, garantizando estabilidad durante la operación.
- **Limpieza de las piezas desmontadas:** Se eliminaron residuos y acumulaciones de polvo con productos compatibles, asegurando su conservación y funcionalidad.

Fig. 2 Envases

Fig. 3 Base superior

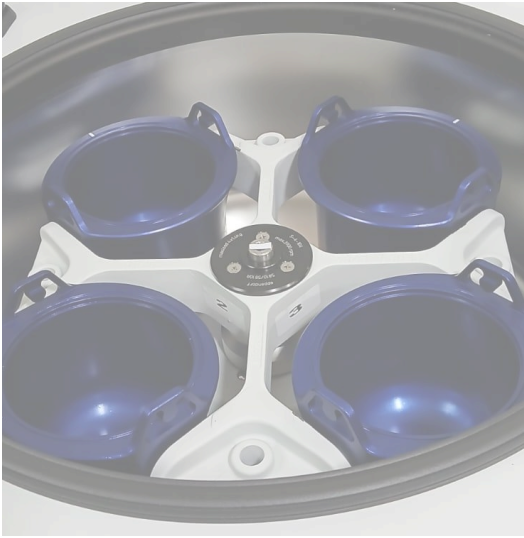
Fig. 4 Compartimento abierto

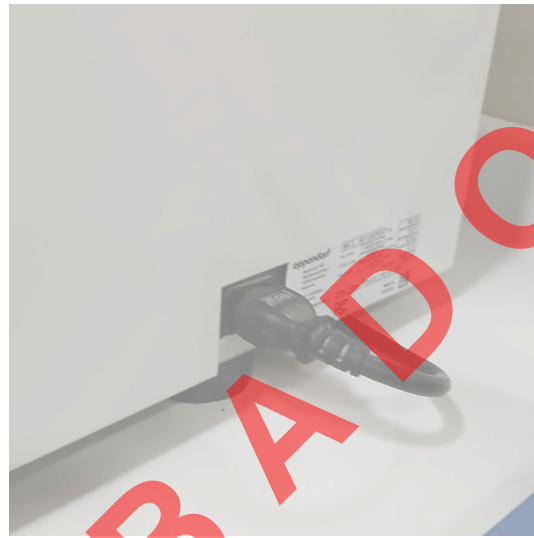
Fig. 5 Enchufe

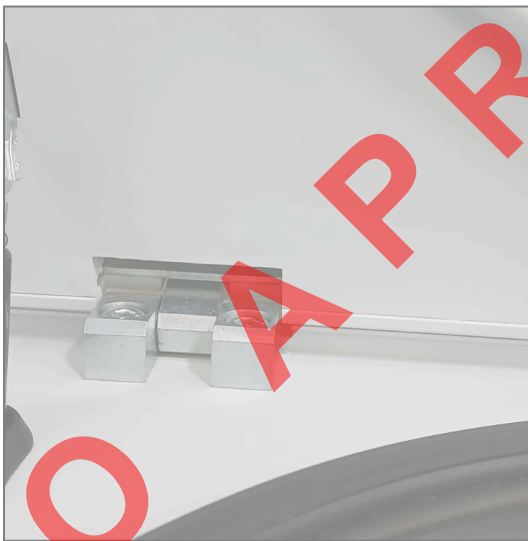
Fig. 6 Estructura interna

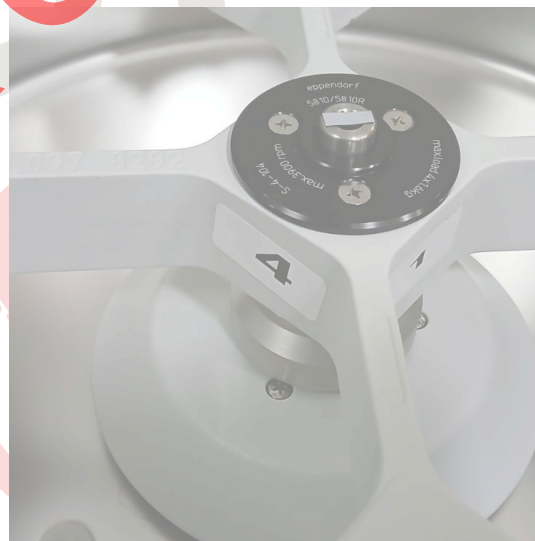
Fig. 7 Bordos
