INNOVATEC
Industrial Solutions

Mantenimiento preventivo. Inspección de bloques, aislante y del ajuste de temperatura.

TERMODIGESTOR 9538

Inspección General de Termodigestor

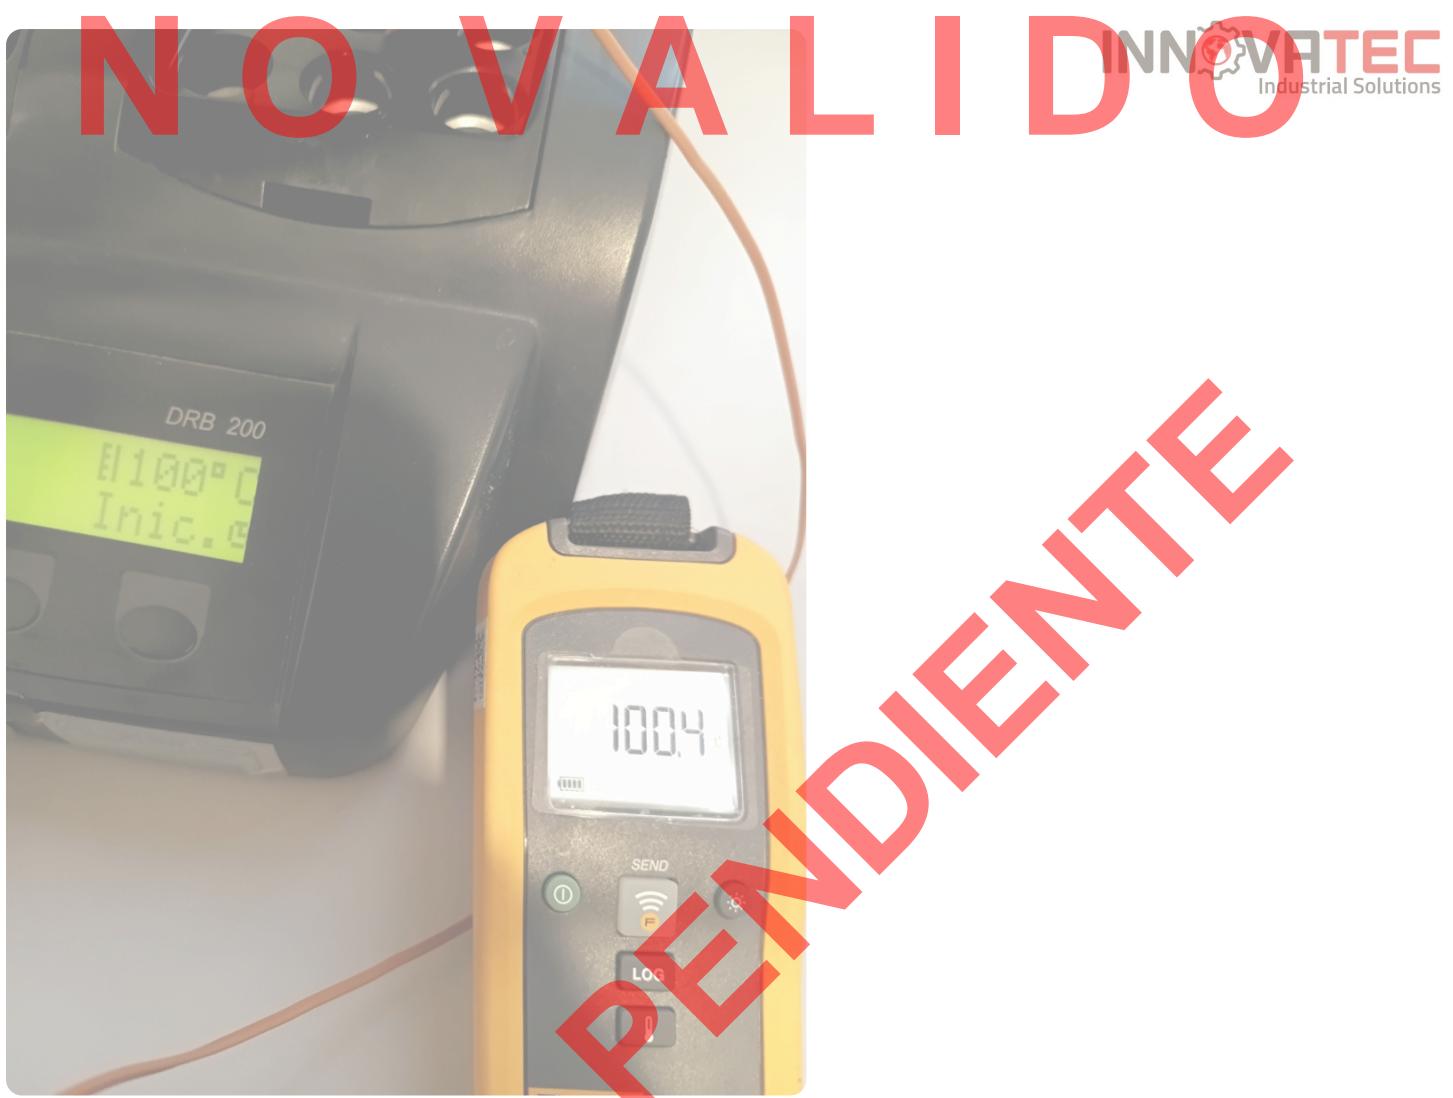
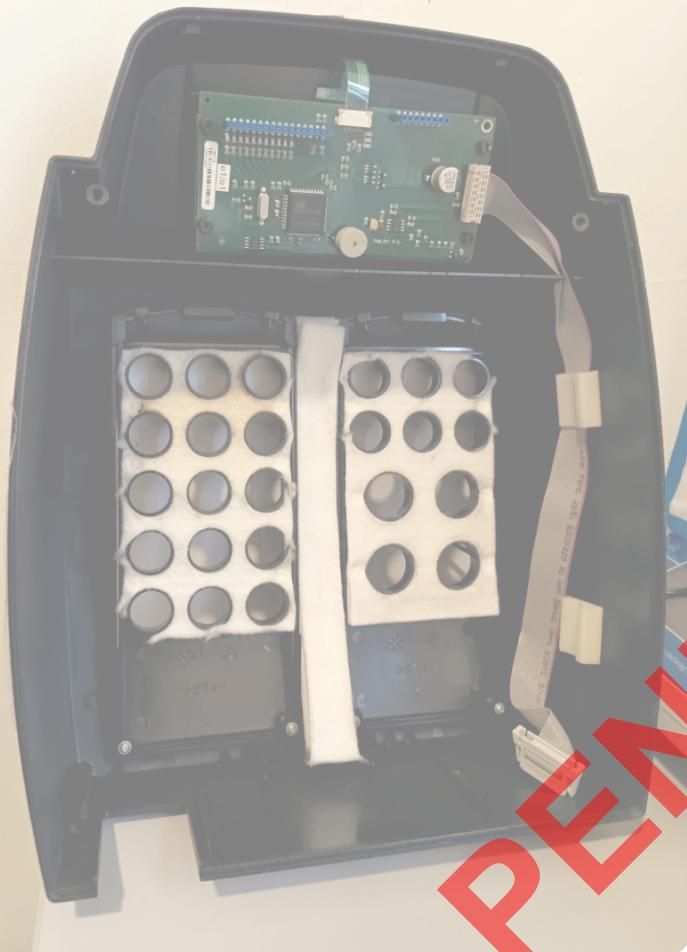
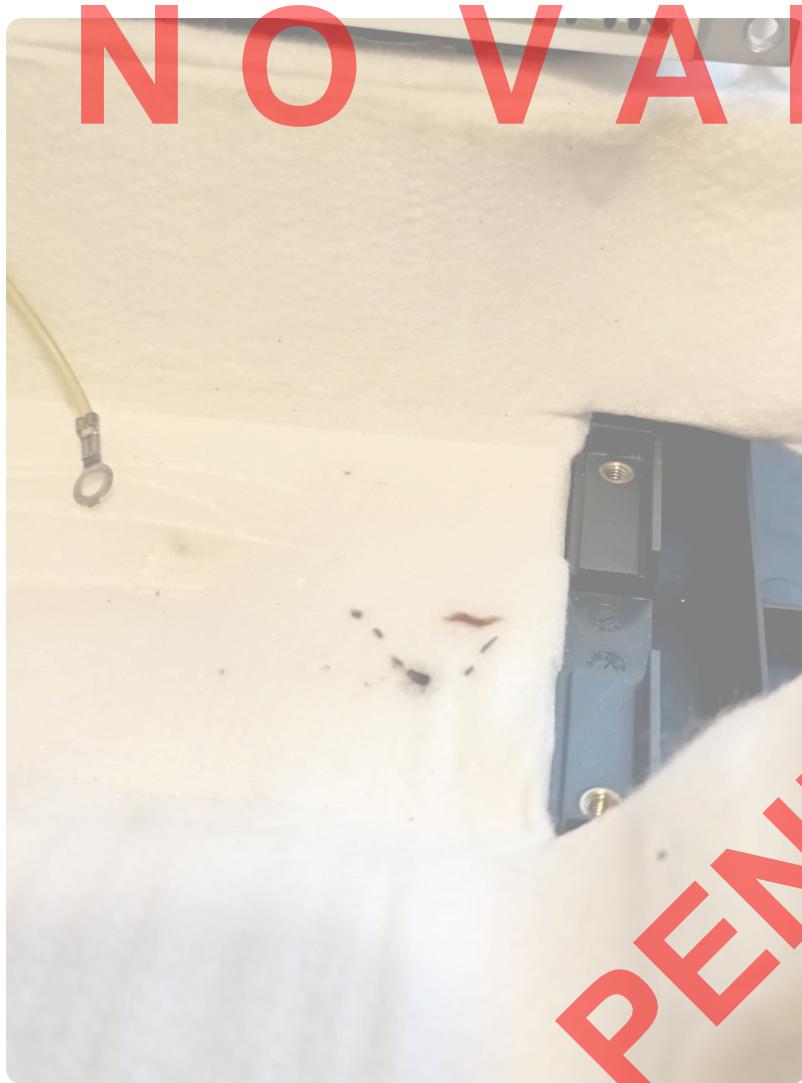
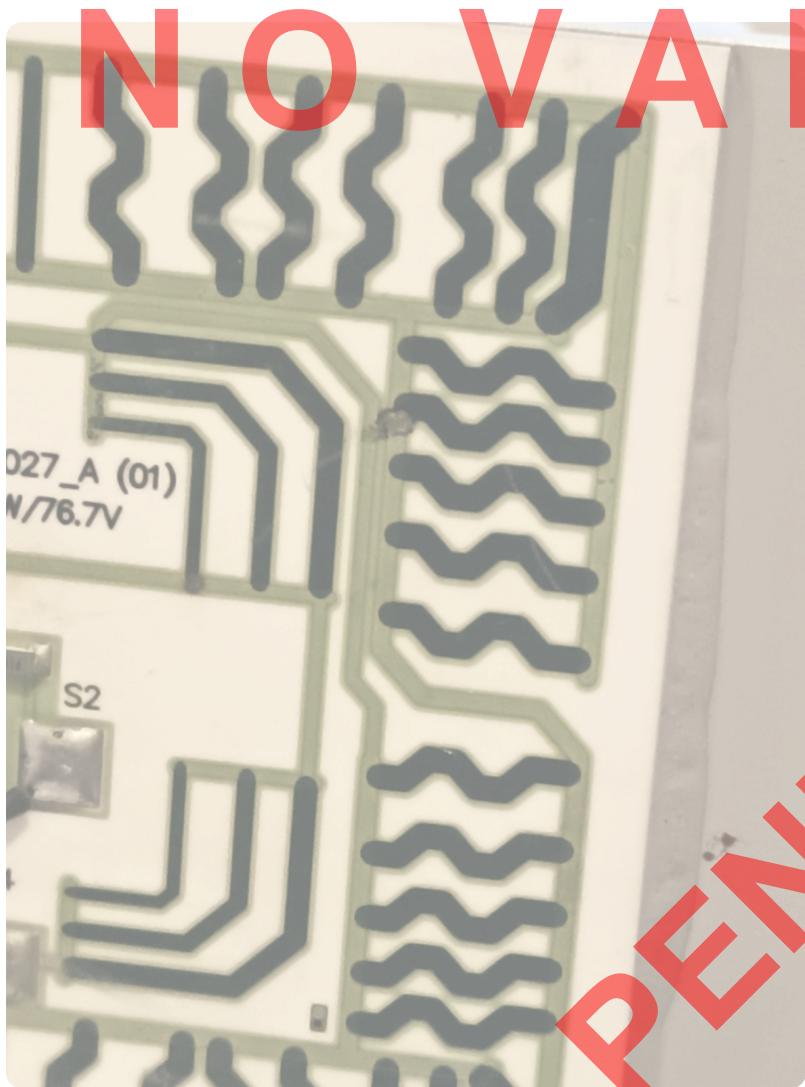
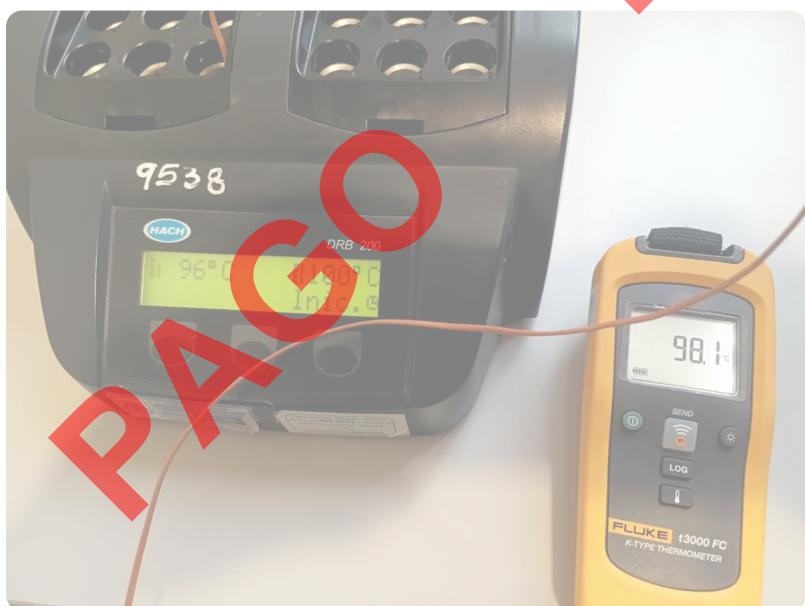
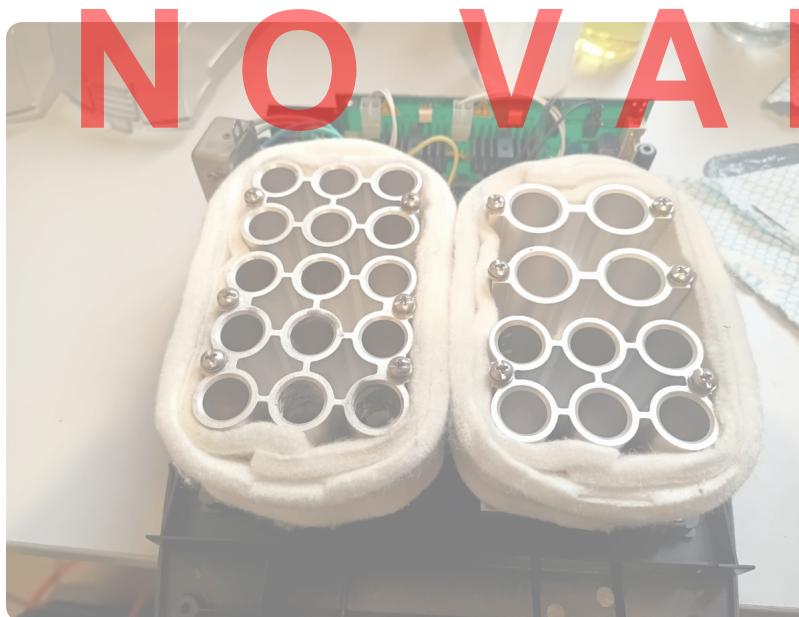
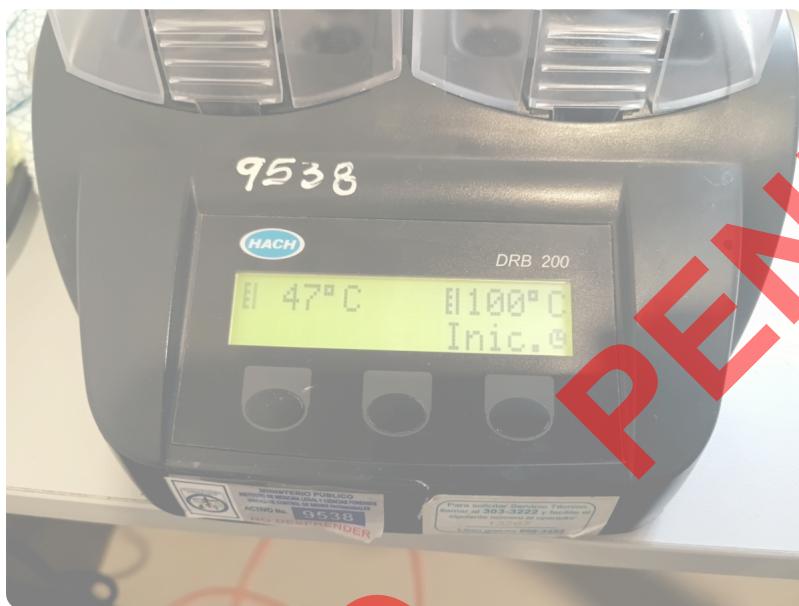
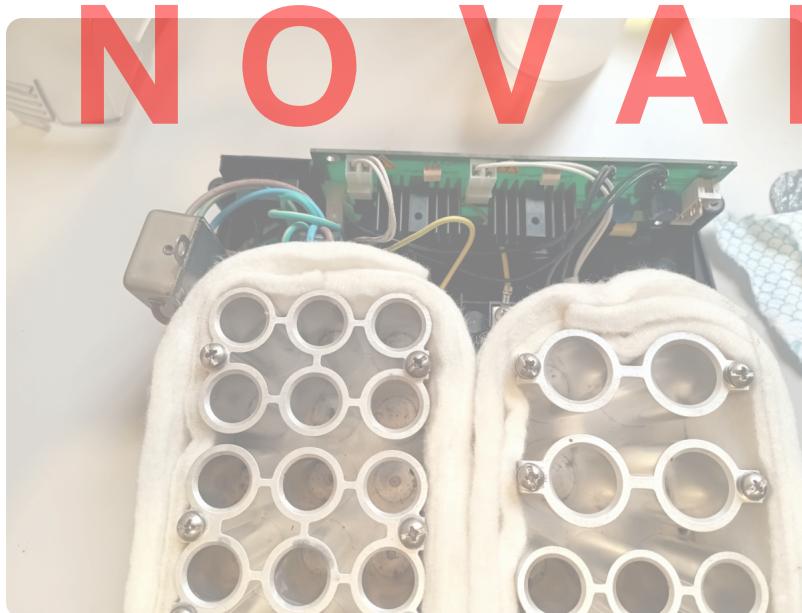
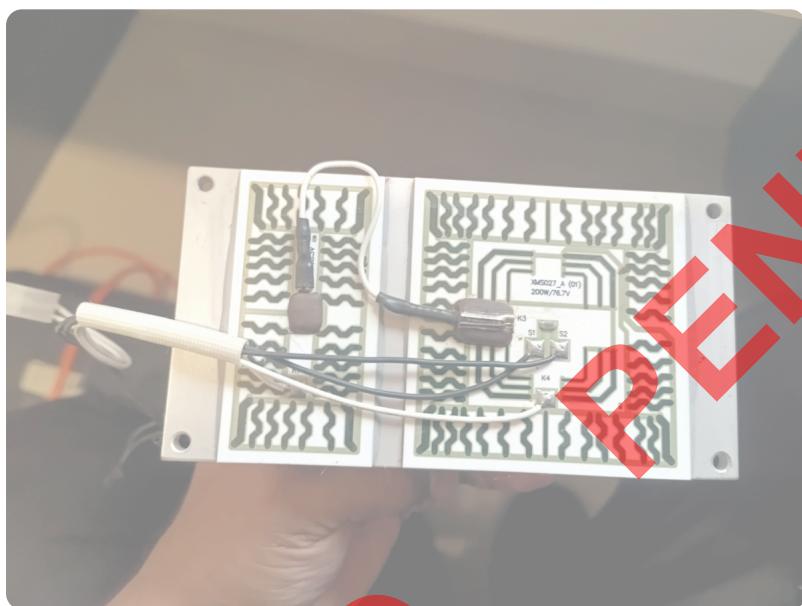
Se completa la inspección inicial realizando una prueba de funcionamiento calentando los bloques a 100 °C. Se observa que el bloque de la derecha llega a la temperatura de ajuste en el tiempo esperado mientras que el bloque izquierdo no ha llegado ni al 50% del valor del set point. Se comprueba la temperatura con medidor externo y se confirma que la lectura está dentro de la tolerancia. Al hacer pruebas adicionales se comprueba que el bloque izquierdo mantiene un gradiente de temperatura muy alto entre los pocillos frontales y posteriores lo cual también indica un comportamiento anormal.

Se procede a realizar la inspección del bloque y se puso observar en el aislante térmico quemaduras que indican que ha existido un sobrecalentamiento en el lado de la tarjeta del calentador. Al inspeccionar la misma, se observa que existe un fallo en la tarjeta provocando que no se transfiera toda la potencia al calentamiento del bloque y en su lugar se sobrecalienta un punto en la tarjeta. Esto indica que el bloque izquierdo debe ser reemplazado.
