Mantenimiento preventivo. Inspección de bloques, aislante y del ajuste de temperatura.

TERMODIGESTOR 9538

Inspección General de Termodigestor

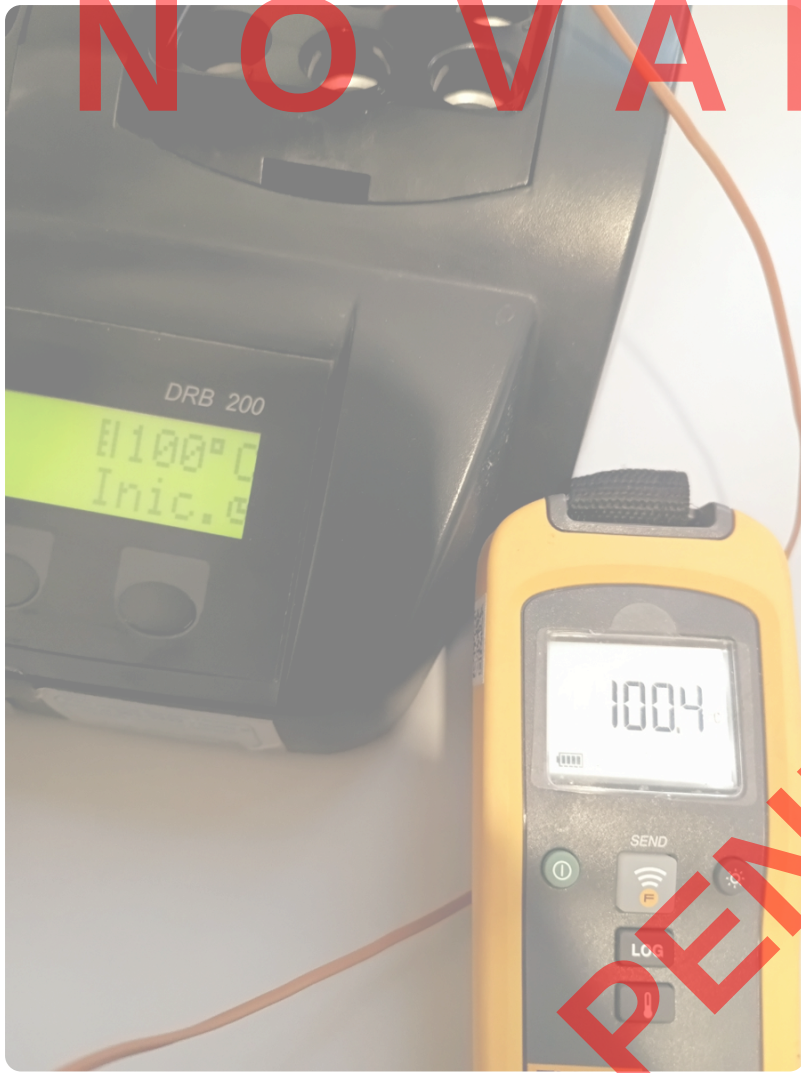
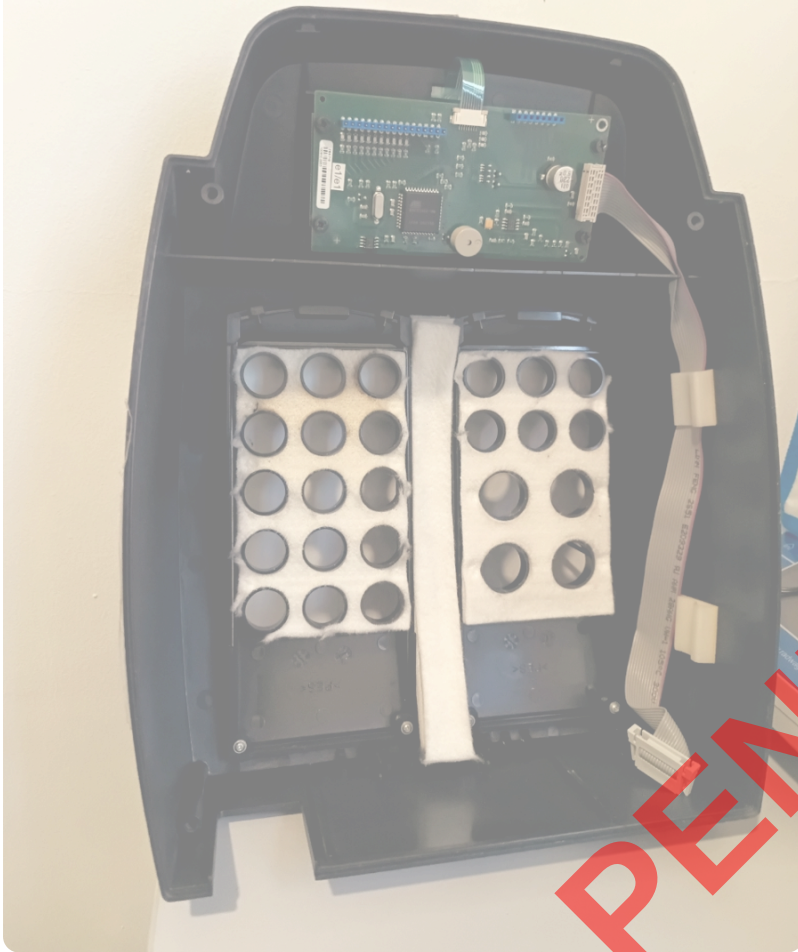
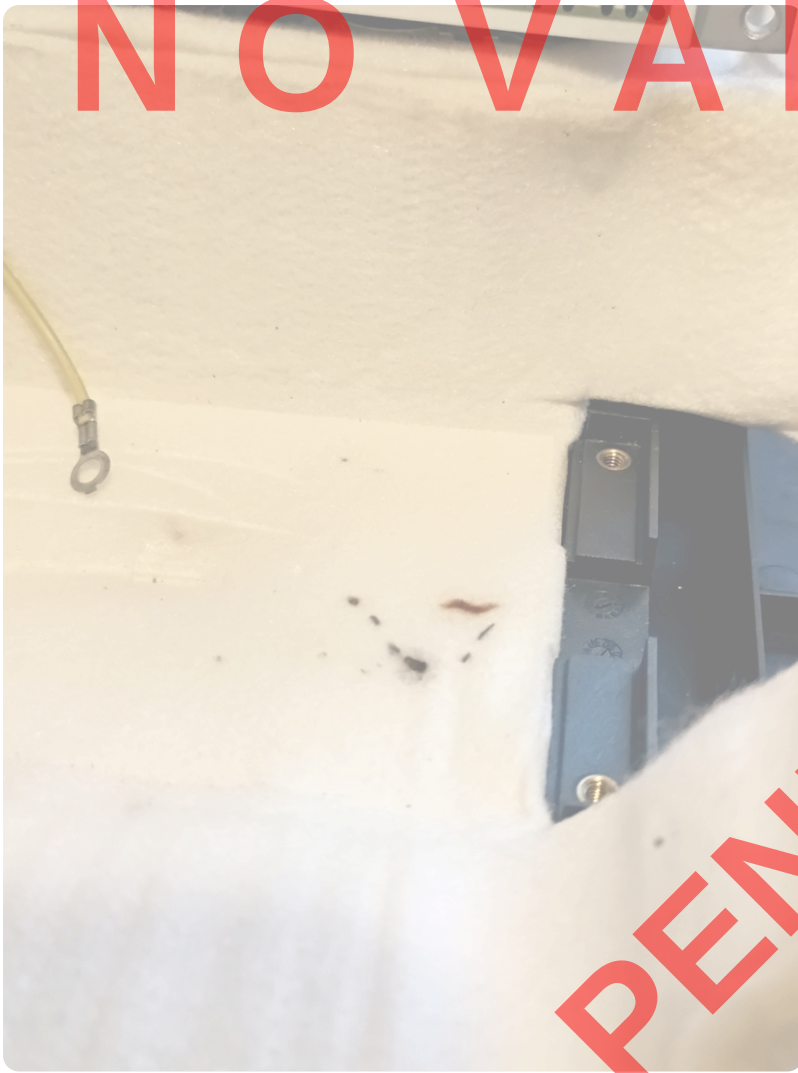
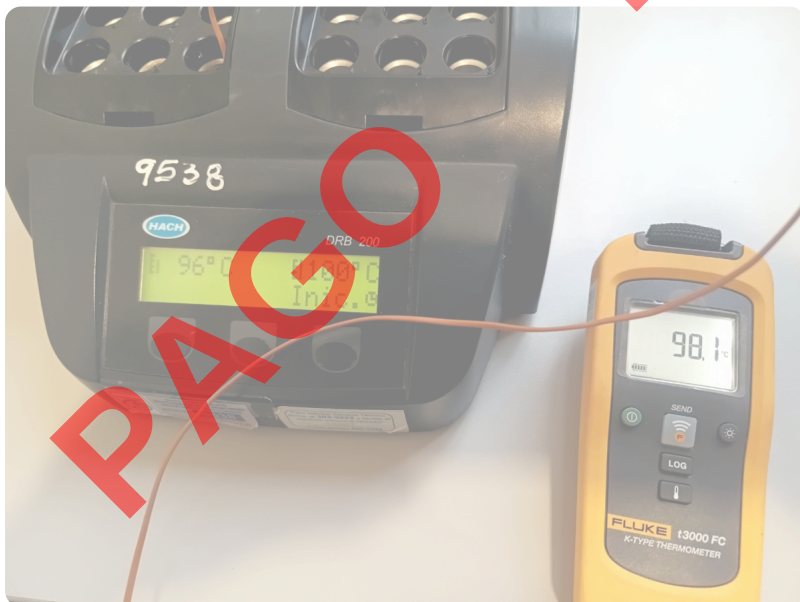
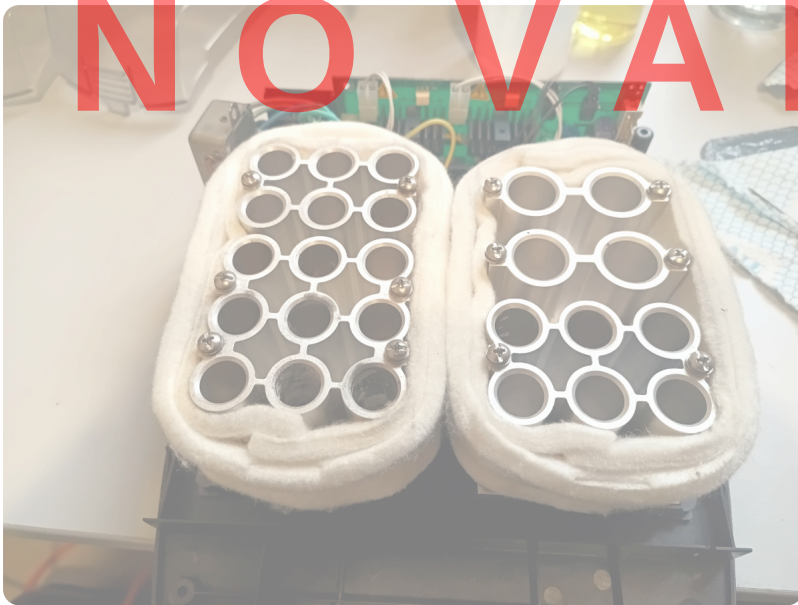
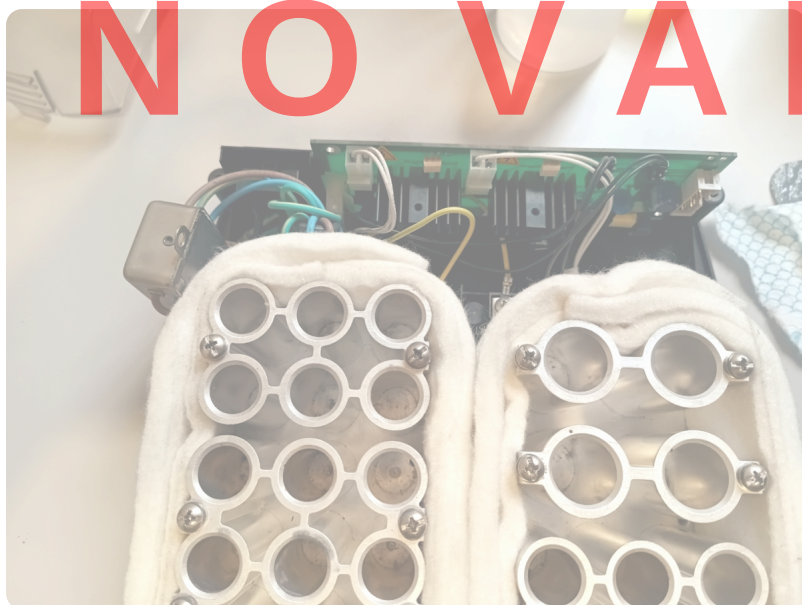
Se completa la inspección inicial realizando una prueba de funcionamiento calentando los bloques a 100 °C. Se observa que el bloque de la derecha llega a la temperatura de ajuste en el tiempo esperado mientras que el bloque izquierdo no ha llegado ni al 50% del valor del set point. Se comprueba la temperatura con medidor externo y se confirma que la lectura está dentro de la tolerancia. Al hacer pruebas adicionales se comprueba que el bloque izquierdo mantiene un gradiente de temperatura muy alto entre los pocillos frontales y posteriores lo cual también indica un comportamiento anormal.

Se procede a realizar la inspección del bloque y se puso observar en el aislante térmico quemaduras que indican que ha existido un sobrecalentamiento en el lado de la tarjeta del calentador. Al inspeccionar la misma, se observa que existe un fallo en la tarjeta provocando que no se transfiera toda la potencia al calentamiento del bloque y en su lugar se sobrecalienta un punto en la tarjeta. Esto indica que el bloque izquierdo debe ser reemplazado.
