INFORME DE MANTENIMIENTO PREVENTIVO BÁSICO

Informe No.:	52983	Fecha de Revisión:	2025-01-13
Propietario:	PLUSAMBIENTE S.A.	Técnico de Mantenimiento:	Ing. Patricio Llerena
Dirección:	AV. DE LOS SHYRIS N32-42 Y AV. 6 DE DICIEMBRE, QUITO, PICHINCHA

Equipo:	ESTUFA	Código empresa:	BE-CE-002
Marca:	STAR	Rango:	(30 a 200)°C
Modelo:	S D-600D	División de escala:	1 °C
Serie:	328	Ubicación:	Laboratorio

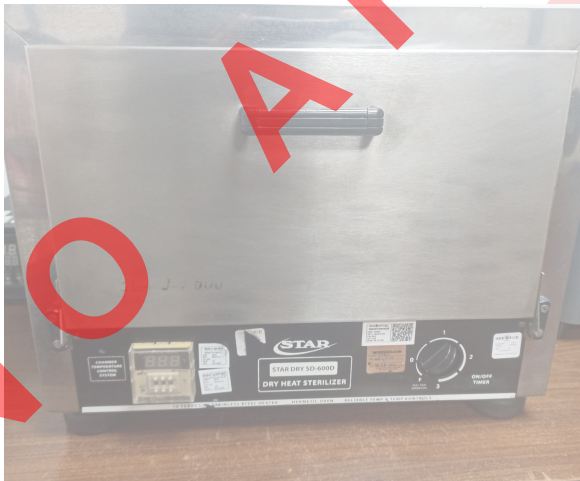
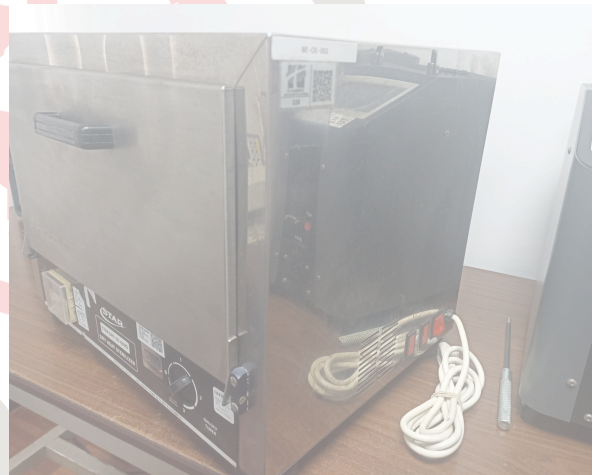
Fig. 1 Vista General Exterior

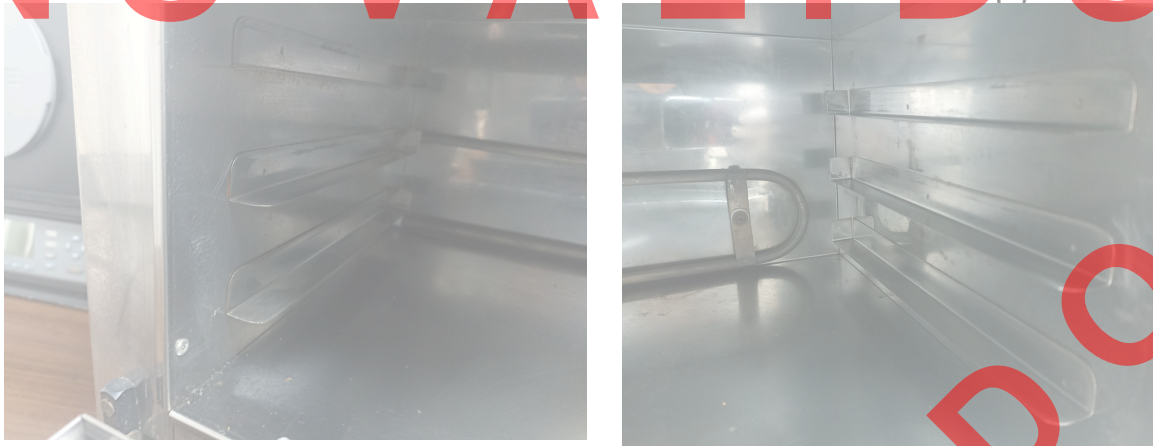
No se detectaron daños estructurales ni alteraciones significativas, aunque se observó acumulación de polvo y un desgaste leve en las rejillas. La inspección concluyó que todas las piezas internas se encuentran en perfecto estado, listas para continuar con su operación de manera segura y eficiente.

Fig. 2 Vista General Interior

- 6.1. Se recomienda realizar tareas de limpieza periódicas de las superficies para evitar la acumulación de polvo.
- 6.2. Capacitar al personal sobre los procedimientos correctos de manipulación y almacenamiento del equipo. Esto incluye el manejo cuidadoso durante la carga y descarga, así como el almacenamiento en condiciones adecuadas para prevenir daños accidentales que puedan comprometer su integridad.

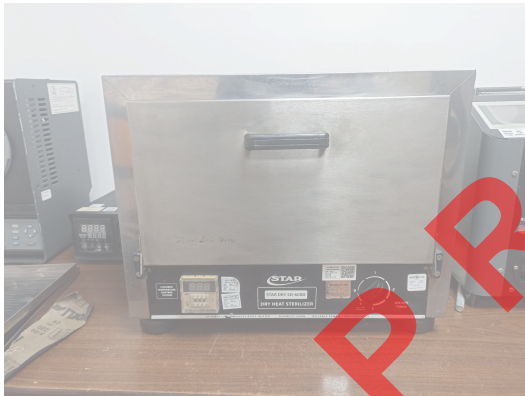
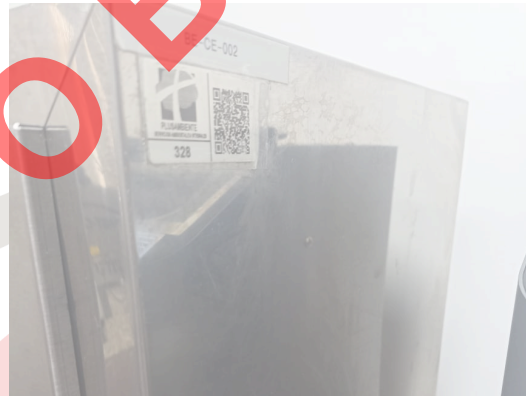
resistencias, los controles, la puerta, y las superficies interna y externa, fueron sometidos a una inspección detallada con el fin de detectar cualquier signo de deterioro, daño o corrosión. Como resultado de esta revisión, se confirma que no se hallaron fallos que pudieran comprometer la funcionalidad ni la integridad del equipo. No obstante, se identificó desgaste en las esquinas de las bandejas extraíbles del horno, lo cual es consecuencia del uso recurrente y el contacto repetido durante las operaciones de carga y descarga. Aunque este desgaste no afecta el rendimiento general de las bandejas, se sugiere su seguimiento para evitar futuros daños que puedan incidir en la estabilidad y seguridad durante su uso. Las partes móviles están en condiciones adecuadas, sin mostrar signos de desgaste excesivo que puedan comprometer la precisión o la seguridad operativa.

Fig. 3 Vista Libre de Corrosión Externa

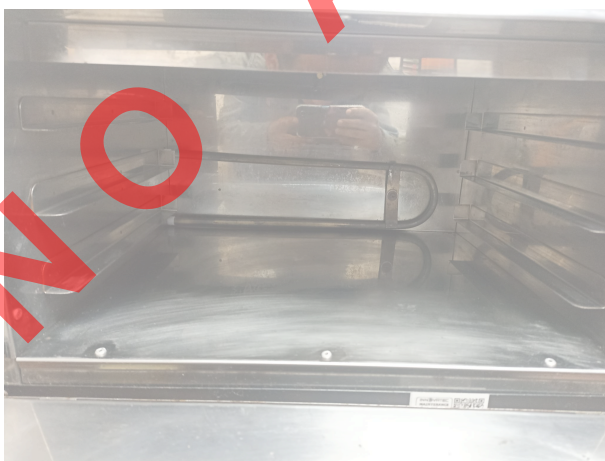
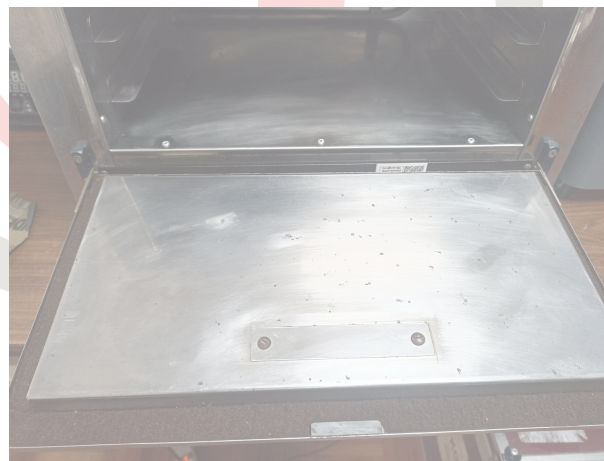
Fig. 4 Vista Libre de Corrosión Interna
