## INFORME DE MANTENIMIENTO

Informe No.:	53309	Fecha de Revisión:	2025-01-22
Propietario:	BIOCELLS DISCOVERIES INTERNACIONAL S.A	Técnico de Mantenimiento:	Ing. Isaac Calle
Dirección:	AV. SIENA 214 Y MIGUEL ANGEL, QUITO, PICHINCHA

Equipo:	Incubadora	Código empresa:	INC2000063
Marca:	Degisystem	Rango:	(Ambiente a 60) °C
Modelo:	DSI-060D	División de escala:	0.1 °C
Serie:	INC2000063	Ubicación:	Laboratorio

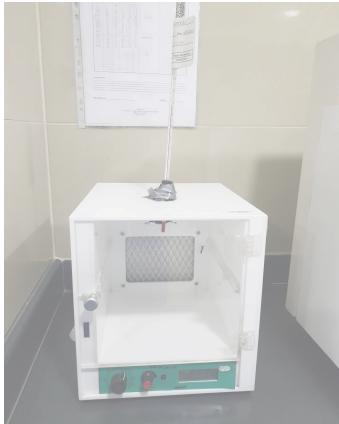
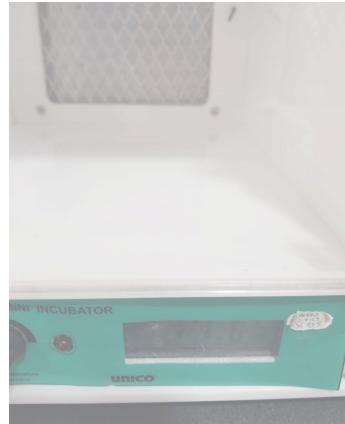
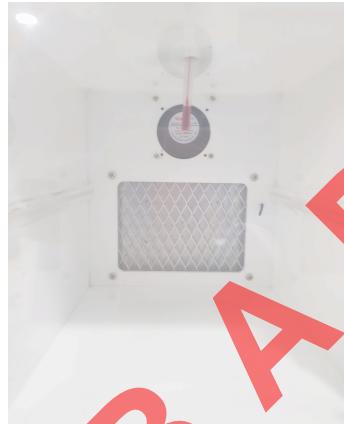
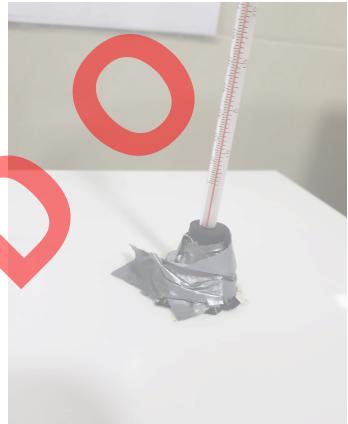
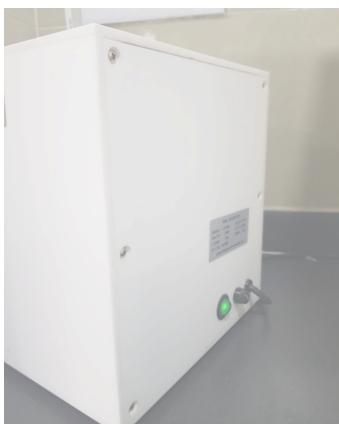
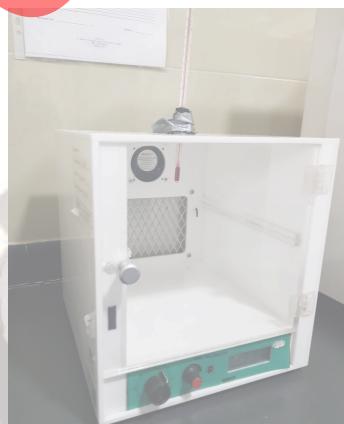
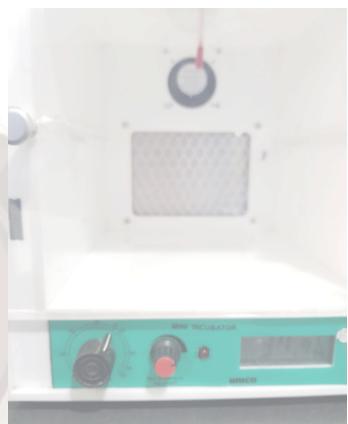
Fig. 1: Mantenimiento del Equipo.

El equipo no cuenta con un sistema completamente cerrado, lo que provoca pérdidas de calor durante su operación. Actualmente, se ha utilizado cinta para ajustar el termómetro, pero este método también contribuye a la disipación térmica, comprometiendo la eficiencia del sistema. Como alternativa, se recomienda implementar un sellado hermético mediante juntas de silicona o materiales resistentes al calor alrededor de las áreas críticas, incluyendo el punto de ajuste del termómetro. Esta solución proporciona un cierre más eficiente y uniforme, reduciendo significativamente las fugas de calor y optimizando el desempeño térmico de la incubadora.

Se determina que el equipo no presenta más novedades y funciona correctamente. El sistema eléctrico de la incubadora se encuentra en condiciones aptas para su funcionamiento y con poca presencia de polvo y suciedad.

- a) Se debería realizar una calibración de tipo caracterización para identificar el comportamiento térmico al interior del volumen de control.
- b) Sustituir el uso de cinta adhesiva por un soporte diseñado específicamente para fijar el termómetro, asegurando estabilidad mecánica y reduciendo la disipación térmica en esa área.
- c) Llevar a cabo pruebas periódicas que evalúen la capacidad de retención de calor del equipo, asegurándose de que cualquier ajuste o mejora realizada cumpla con los estándares necesarios para su funcionamiento óptimo.
