INFORME DE MANTENIMIENTO

PREVENTIVO BÁSICO

Equipo:	Agitador girador de tubo	Código empresa:	OSH1000015
Marca:	BOEKEL	Rango:	6 a 25 órbitas por minuto
Modelo:	260250	División de escala:	N/A
Serie:	053915062	Ubicación:	Laboratorio

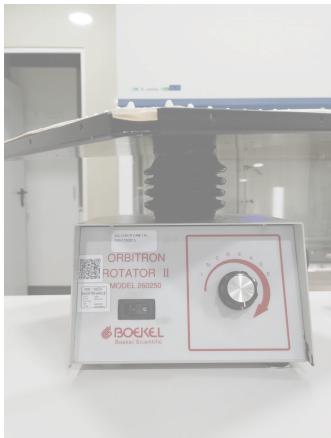
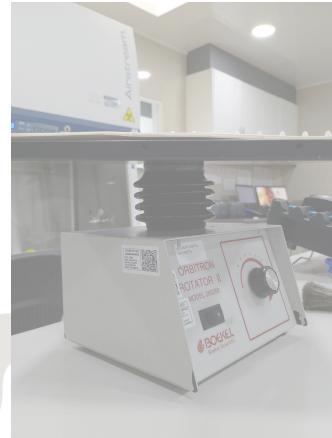
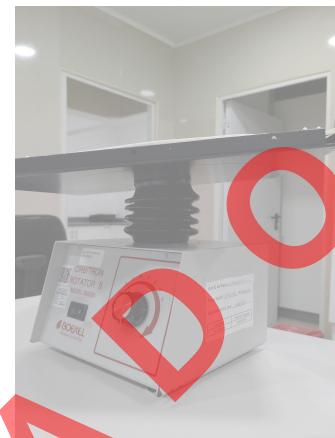
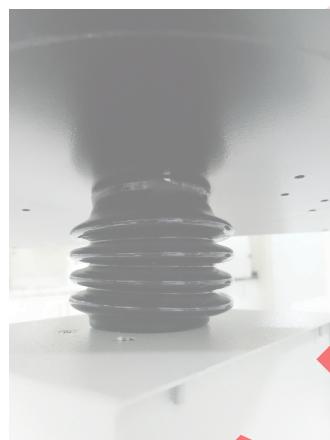
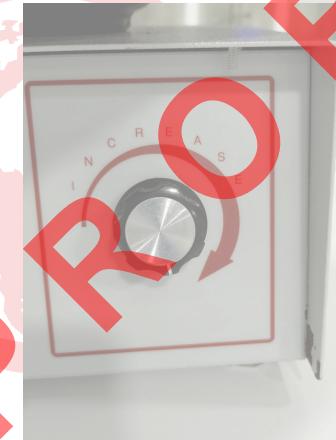
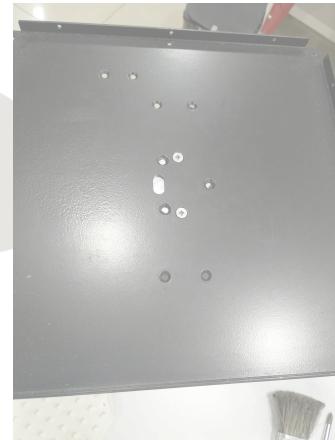
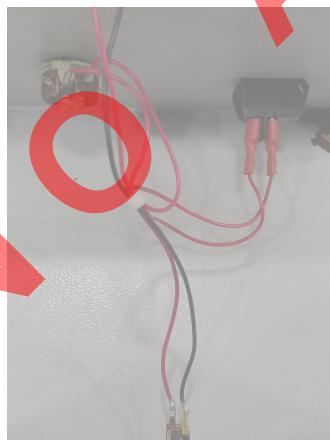
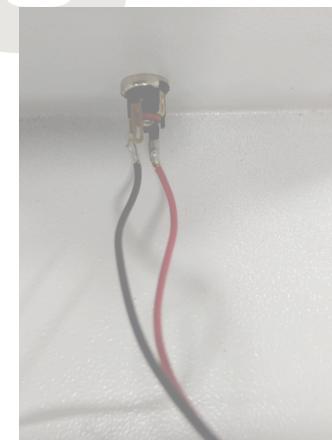
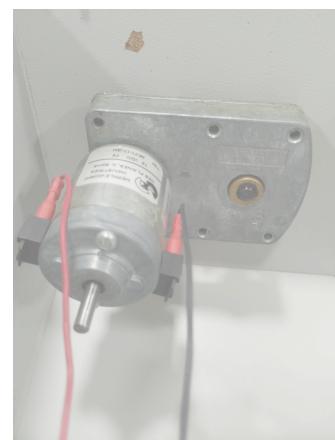
Figura 1. Vista General del Equipo.

Durante la inspección detallada del equipo, se detecta la presencia de oxidación en las esquinas internas, lo que indica un proceso de corrosión localizado, posiblemente derivado de la exposición a humedad o agentes ambientales adversos a lo largo del tiempo. Esta condición, aunque observable, no compromete de manera inmediata la integridad estructural o el rendimiento del equipo.

- 6.1. Se debería limpiar con un trapo y/o toalla de papel ligeramente húmeda para evitar acumulación excesiva de polvos sobre el equipo.
- 6.2. Es recomendable un monitoreo periódico para prevenir una posible progresión de la corrosión.
