DEPARTAMENTO DE MANTENIMIENTO

Equipo:	Manómetro digital	Código empresa:	*****
Marca:	OMEGA	Rango:	(0 - 25000) psi
Modelo:	DPG8001-300	División de escala:	1 psi
Serie:	19021422000	Ubicación:	*****

INFORME DE REVISIÓN TÉCNICA	Código: 54962
	Edición: 01
	Fecha Emisión: 2025-03-19

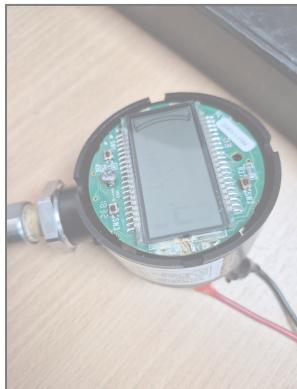
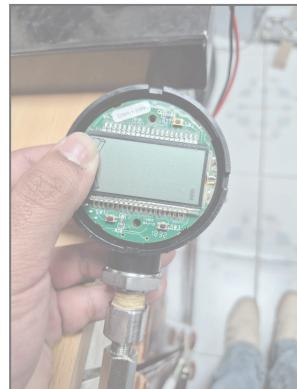
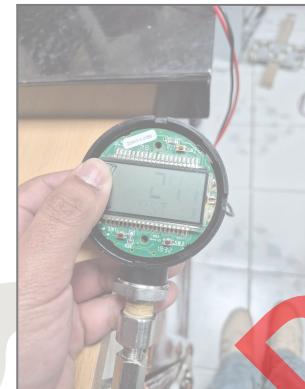
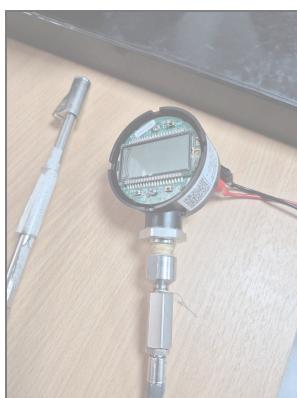
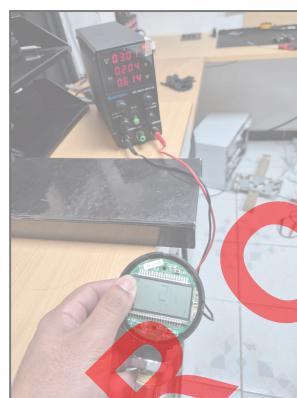
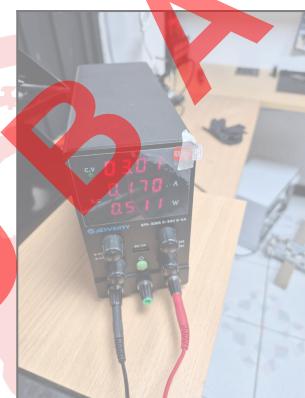
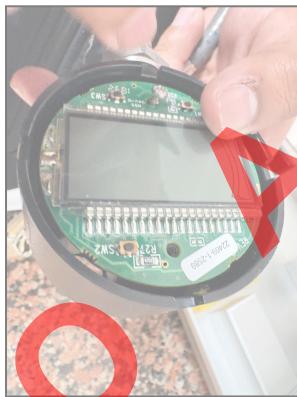
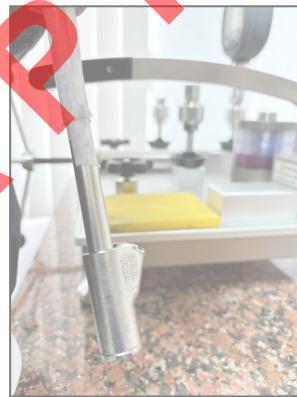
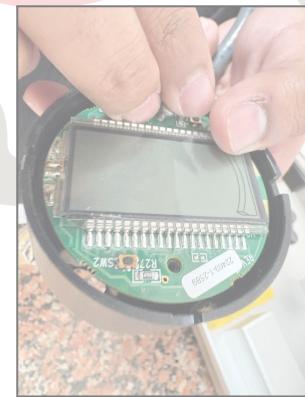
Fig. 1 Revisión Técnica

- Pantalla defectuosa:** Al encender el equipo, la pantalla prende momentáneamente, comienza a titilar y posteriormente se apaga, lo que indica una posible falla en el sistema de alimentación o en los componentes electrónicos internos.
- Daño en la carcasa:** Se observó la presencia de un hueco en la tapa del manómetro, lo que puede comprometer la integridad del equipo al permitir la entrada de contaminantes externos, como polvo o humedad.

- **Conectores y cableado en mal estado:** Se identificó desgaste y posibles falsos contactos en las conexiones internas, lo que podría contribuir a la falla en el encendido y funcionamiento del equipo.
- **Componentes internos con signos de humedad o corrosión:** Se encontraron indicios de humedad dentro del compartimento, lo que puede estar deteriorando los circuitos y afectando el desempeño del dispositivo.

- **El equipo no enciende, incluso tras el cambio de baterías.** Esto indica una falla más profunda en la alimentación o en los circuitos electrónicos internos.
- La ausencia de respuesta del dispositivo impide cualquier verificación de medición de presión, lo que compromete su utilidad y confiabilidad.

El problema identificado está en el display. No se detectaron fallas en las placas electrónicas, sensores o conexiones internas, lo que indica que la funcionalidad del equipo podría restaurarse con la reparación o sustitución del display.

- La falla en la pantalla podría deberse a problemas en la fuente de energía, un falso contacto o daños en la circuitería interna.
- La presencia de un hueco en la tapa puede ser consecuencia de un impacto mecánico o deterioro por condiciones ambientales adversas.
- Los daños en los compartimentos internos y accesorios comprometen la funcionalidad y seguridad del equipo.
- El hecho de que el equipo no encienda después del reemplazo de baterías sugiere un daño severo en la electrónica interna o en el sistema de alimentación.
- Se confirma que el problema principal es el display, por lo que su reparación o reemplazo puede ser suficiente para recuperar la operatividad del equipo.

- 6.1. **Evaluar la viabilidad de reparación:** Dado el costo elevado y la dificultad de encontrar un reemplazo de display, se recomienda evaluar si la reparación es factible en términos de costo-beneficio.

- 6.2. **Sustitución de la tapa:** De ser posible, se debe reemplazar la tapa dañada para evitar el ingreso de contaminantes que puedan afectar el correcto funcionamiento del equipo.

- 6.3. **Limpieza y mantenimiento de componentes internos:** Se debe eliminar la humedad, limpiar los conectores y verificar el estado de los circuitos internos.

- 6.4. **Sustitución de batería o fuente de energía:** Si la batería presenta sulfatación o deterioro, se recomienda su reemplazo.
- 6.5. **Alternativas de reemplazo del equipo:** Si la reparación no es viable, se sugiere evaluar la adquisición de un nuevo manómetro con características equivalentes.

- 6.6. **Pruebas funcionales:** En caso de reparación, se deben efectuar pruebas de encendido y operatividad para verificar la estabilidad de la pantalla y la confiabilidad de las mediciones.
