INFORME DE MANTENIMIENTO

PREVENTIVO BÁSICO

Informe No.:	55638.1	Fecha de Mantenimiento:	2025-04-28
Propietario:	CONSTRUCCIONES Y PRESTACIONES PETROLERAS S.A. CPP	Técnico de Mantenimiento:	Ing. Isaac Calle
Dirección:	LA CORUÑA N28-14 Y MANUEL ITURREY, QUITO, PICHINCHA

Equipo:	Inflador Automático	Código empresa:	*****
Marca:	Haltec	Rango:	(5 - 45) psi
Modelo:	89XD-0006	División de escala:	1 psi
Serie:	23-0010-PT-11	Ubicación:	*****

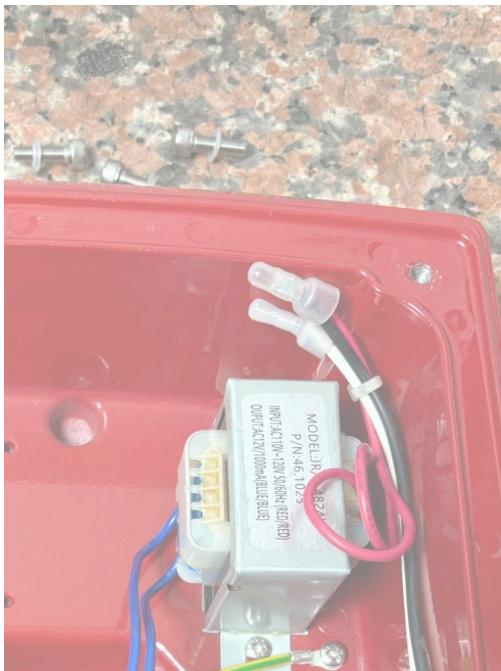
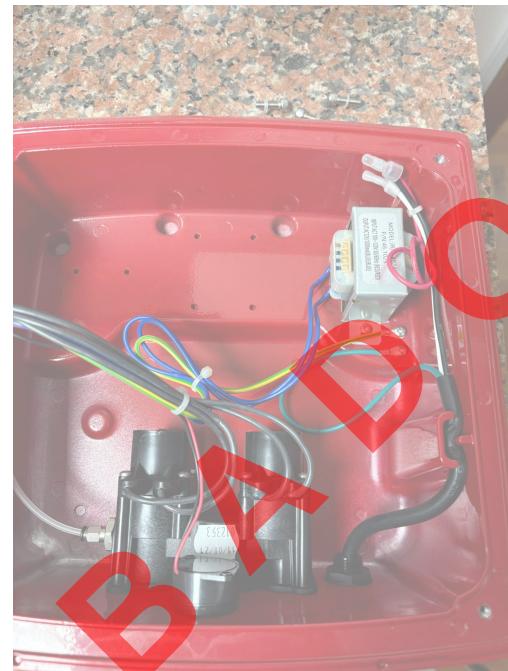
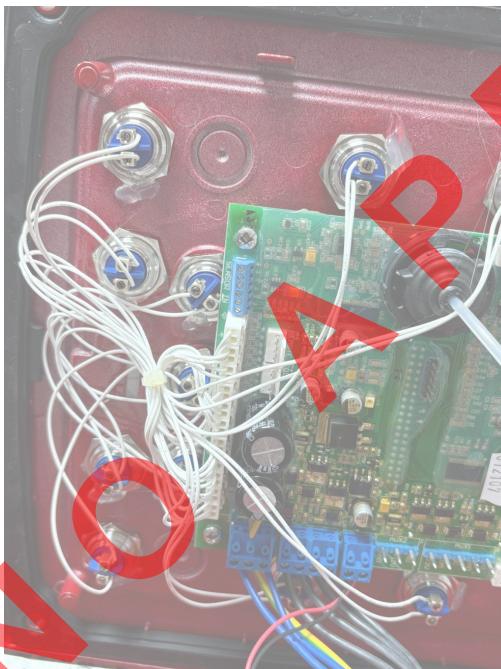
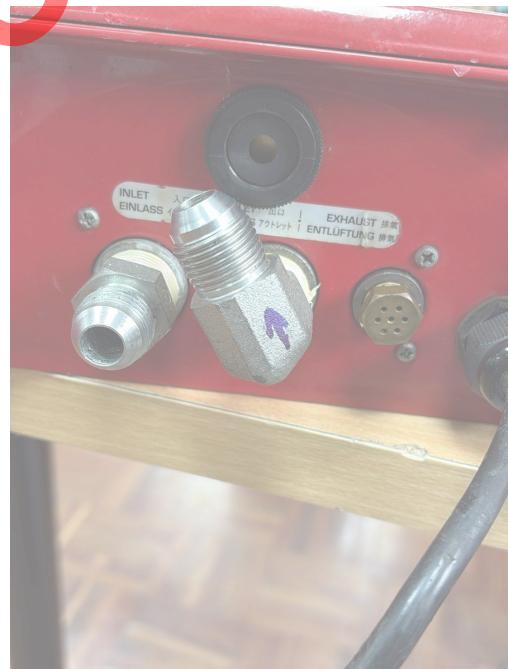
Figura 1. Mantenimiento preventivo del equipo.

Se realizó una inspección visual detallada, observándose que el equipo no presenta daños estructurales graves, golpes, ni deformaciones visibles en su carcasa externa. Se encontraron niveles normales de desgaste superficial derivados del uso operativo continuo. No se identificaron piezas fracturadas ni componentes externos faltantes.

Se procedió a realizar una prueba de encendido conectando el equipo a un generador de corriente adecuado. Durante la prueba, el equipo no mostró signos de activación ni respuesta eléctrica, confirmándose que no enciende bajo condiciones normales de alimentación.

Con el fin de identificar la causa de la falla, se efectuó la apertura controlada del equipo y el desmontaje de los componentes internos intercambiables. Al inspeccionar el circuito eléctrico interno, se constató que, a pesar de recibir alimentación desde el generador, existe continuidad de corriente desde la entrada hasta el transformador. Sin embargo, al medir la salida de voltaje del transformador, se constató la ausencia de paso de corriente hacia las siguientes etapas del circuito, indicando una falla en el propio transformador o en los componentes inmediatamente posteriores.

5.3 Se detectó interrupción del flujo eléctrico después del circuito de entrada, indicando una posible falla interna en los componentes de distribución o control eléctrico.

6.1. Evaluar la factibilidad de reparación o reemplazo de los módulos dañados.

6.3. Realizar pruebas de continuidad y resistencia en el transformador para determinar su estado operativo. Empleando otra fuente de generación de energía.
