INFORME DE MANTENIMIENTO

PREVENTIVO AlcoBlow

Informe No.:	47940	Fecha de Revisión:	2025-04-29
Propietario:	CONSTRUCCIONES Y PRESTACIONES PETROLERAS S.A. CPP	Técnico de Mantenimiento:	Ing. Isaac Calle
Dirección:	LA CORUÑA N28-14 Y MANUEL ITURREY, QUITO, PICHINCHA

Equipo:	Alcoholímetro	Código empresa:	*****
Marca:	CMI Inc	Rango:	Green (< 0.01%) Yellow (0.01% a .020% CAA*) Red (>.020% BAC)
Modelo:	AlcoBlow	División de escala:	*****
Serie:	AB 135898	Ubicación:	Laboratorio

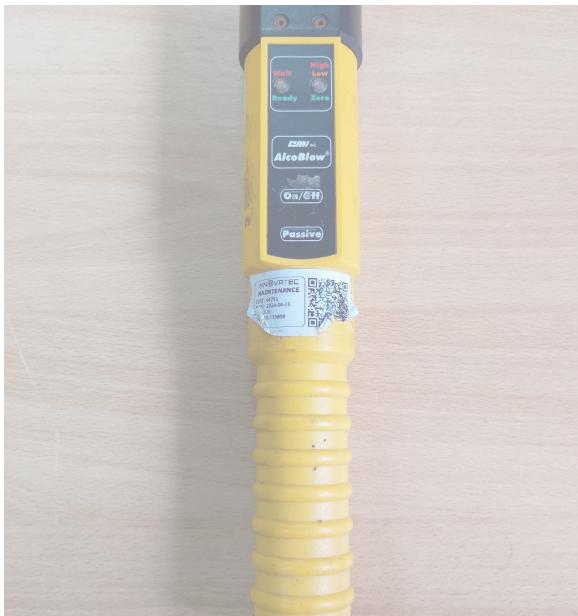
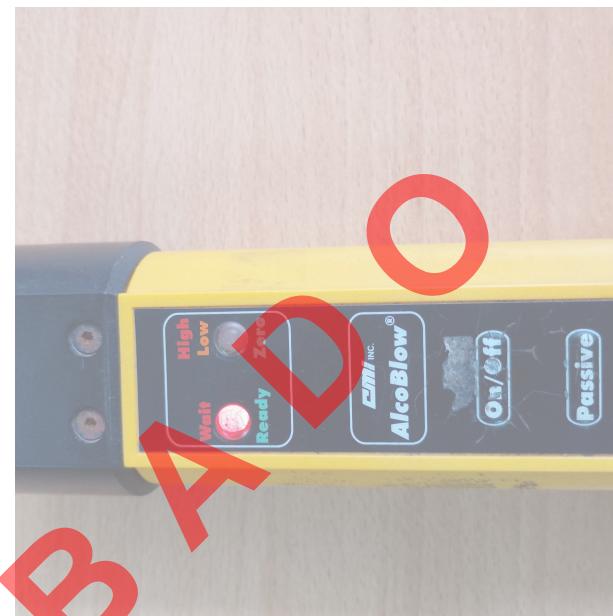
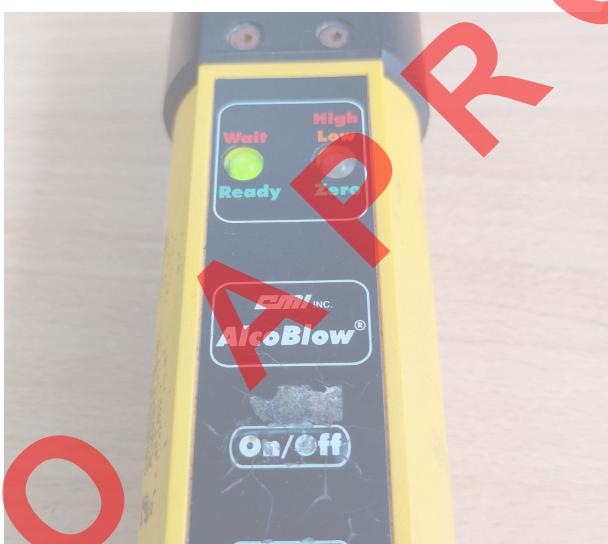
Fig. 1 Mantenimiento preventivo

Durante la evaluación del componente sensor, se aplicaron estímulos calibrados de concentración alcohólica con patrones certificados. El sensor no presentó ningún tipo de respuesta eléctrica ni variación en la lectura, indicando una posible degradación del elemento sensorial o pérdida de sensibilidad funcional. Esto representa una falla crítica, ya que el sensor es el núcleo operativo del equipo.

Para confirmar el diagnóstico, se efectuaron pruebas adicionales utilizando patrones alcohólicos certificados de diferentes concentraciones. En todos los casos, el equipo permaneció sin registrar datos, evidenciando que el sensor no genera señal alguna que permita su interpretación o conversión digital. Esta condición invalida su uso operativo y confirma la necesidad de sustitución del sensor.

5.1. Tras la inspección técnica y la realización de pruebas funcionales con patrones alcohólicos controlados, se determinó que el sensor de lectura alcohólica del equipo presenta una falla crítica. El componente no responde ante estímulos ni emite señales interpretables, lo cual impide la ejecución de mediciones confiables.

- 6.1 Dado que el sensor constituye el elemento principal para la operatividad del alcoholímetro, y considerando que el componente ha dejado de registrar valores y no responde a procedimientos de calibración o estimulación, se recomienda proceder con **la baja técnica del equipo**.
- 6.2 El reemplazo del sensor no se considera viable debido a la obsolescencia del modelo y la no disponibilidad de repuestos compatibles, por lo que se sugiere reemplazar el dispositivo por una unidad nueva que cumpla con las normativas vigentes de medición etílica.
