## INFORME DE REVISIÓN TÉCNICA

Informe No.:	56264	Fecha de Mantenimiento:	2025-05-12
Propietario:	QSI ECUADOR S.A.	Técnico de Mantenimiento:	Ing. Isaac Calle
Dirección:	AV. GALO PLAZA LASSO 10-640 Y MANUEL ZAMBRANO, QUITO, PICHINCHA

Equipo:	Balanza	Código empresa:	QSI-PPF-BAL-02
Marca:	Toledo	Rango:	*****
Modelo:	8140	División de escala:	*****
Serie:	INN-56264	Ubicación:	*****

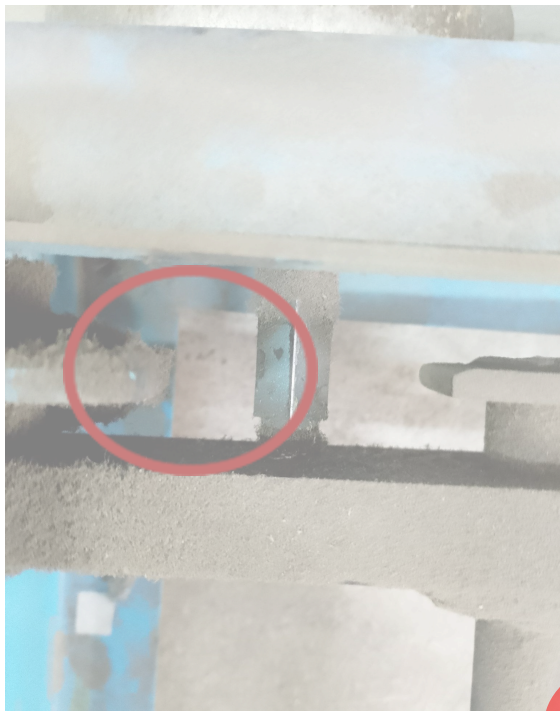
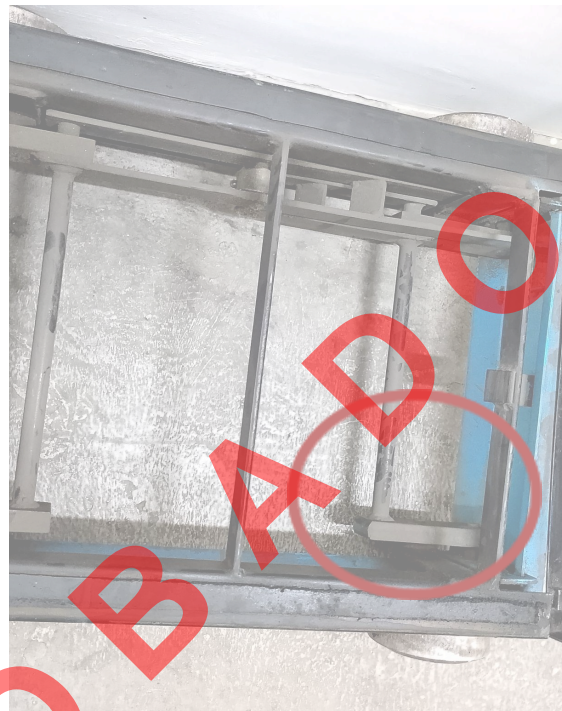
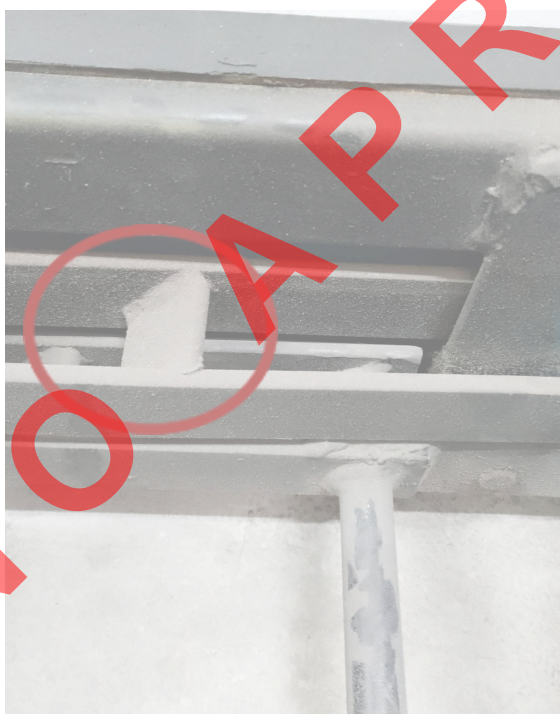
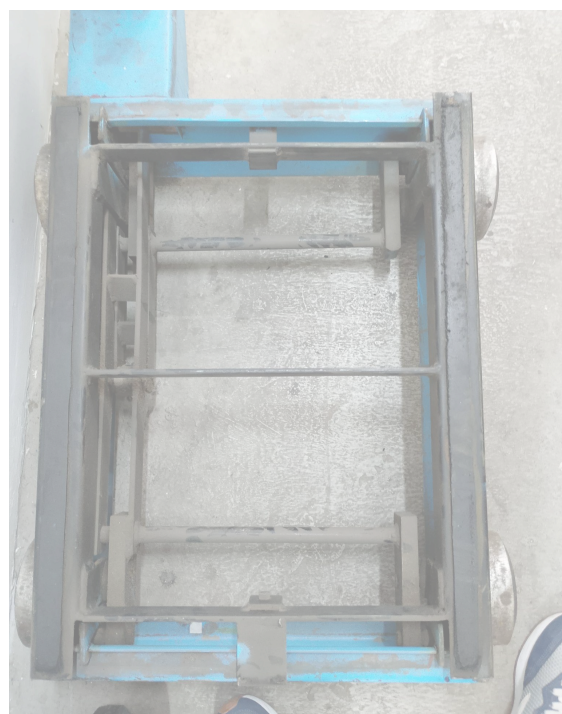
## 8. Anexo Fotográfico

Se constató que el equipo presenta condiciones no conformes. La carcasa externa muestra deformaciones y desperfectos (abolladuras y grietas), tornillos flojos, y signos de desgaste acelerado en componentes mecánicos. Adicionalmente, se evidenciaron restos de corrosión en partes metálicas y posibles daños por humedad en el interior de la estructura. Estas irregularidades físicas comprometen la integridad general del equipo y contravienen los estándares de mantenimiento preventivo. Al intentar energizar la balanza, esta no enciende

correctamente. El botón de encendido no genera ninguna señal visual ni auditiva, y el display permanece con la indicación EEE. Se comprobó la alimentación eléctrica sin signos de falla en la fuente externa; sin embargo, el equipo no respondió a los intentos de puesta en marcha. Este comportamiento indica una falla interna grave que impide cualquier operación básica de encendido.

Durante la inspección interna se identificó que las celdas de carga se encuentran gravemente dañadas. En particular, se observaron deformaciones en las juntas y fracturas en el material del sensor de carga, acompañadas de conexiones eléctricas sueltas o corroídas. Las pruebas de continuidad confirmaron circuitos abiertos en una o más celdas de carga, haciendo imposible establecer una señal eléctrica estable. Estas condiciones implican que las celdas no funcionan dentro de los parámetros operativos, provocando lecturas erráticas e imposibilidad de calibrar correctamente la balanza. Como consecuencia, el sistema reporta el error "EEE" al detectar valores de peso fuera del rango (negativos o nulos) esperable. La magnitud del daño registrado excede las posibilidades de reparación menor o ajuste: las deformaciones son irreversibles y afectan la sensibilidad del sensor.

6.1. Se sugiere proceder con la baja del equipo como equipo irreparable.

- 6.2. Se aconseja evaluar la compra de una balanza nueva que satisfaga los requerimientos operacionales. La nueva unidad deberá contar con celdas de carga certificadas y suficiente capacidad de seguridad para evitar incidentes de sobrecarga. Asimismo, se sugiere implementar un plan de mantenimiento preventivo más riguroso en la nueva adquisición, para extender su vida útil.
