## INFORME DE MANTENIMIENTO

### PREVENTIVO BÁSICO

| Informe No.: | 57700 | Fecha de Mantenimiento: | 2025-06-04 |

| Equipo: | Balanza | Código empresa: | BR-PR-01 |

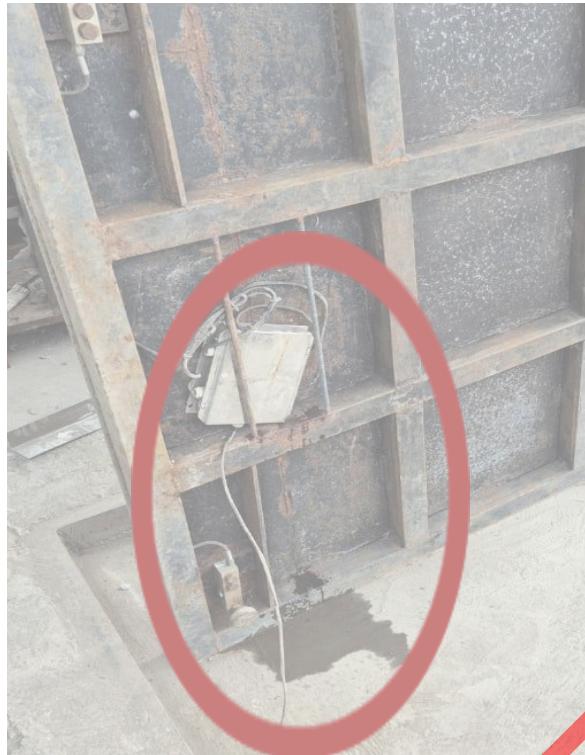
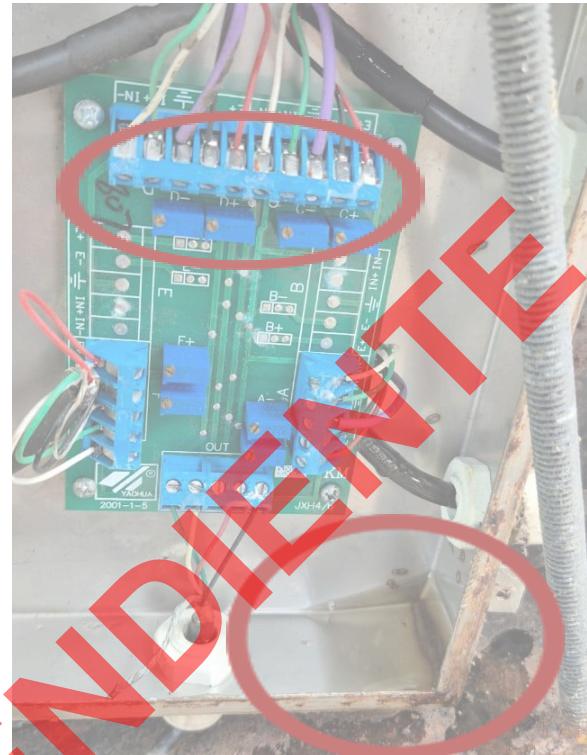
Filtración de agua en la caja de control. Óxido y sulfato en contactos electrónicos.

- 5.1 Luego de la comprobación de pesaje, se procede con la programación interna de ajuste disponible en esta versión del equipo; pero al momento de finalizar el ajuste el equipo no reconoce el procedimiento por lo cual no es posible guardar en nuevo ajuste.
- 5.2 Luego de todas las verificaciones realizadas se determina que el equipo **NO** se encuentra en óptimas condiciones físicas y operativas, las funciones principales no reflejan lecturas reales.
- 5.3 Algunas partes móviles **NO** se encuentran en condiciones adecuadas, tienen un nivel de desgaste y oxidación alto, lo que puede afectar la lectura final del equipo.
- 5.4 Durante la calibración de la balanza, se detectó un error significativo que supera el error máximo permisible.
- 5.5 Por todo lo detallado anteriormente se recomienda reemplazar el equipo para garantizar medidas claras y precisas.

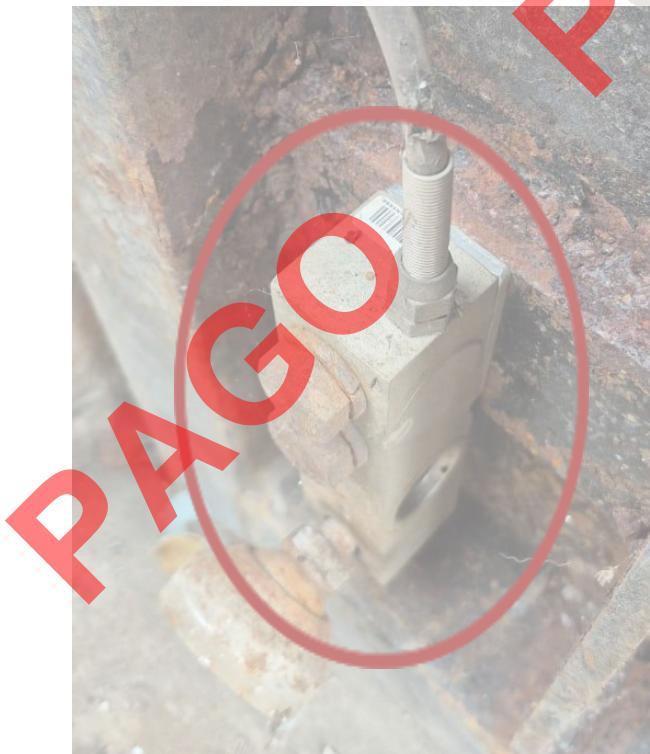
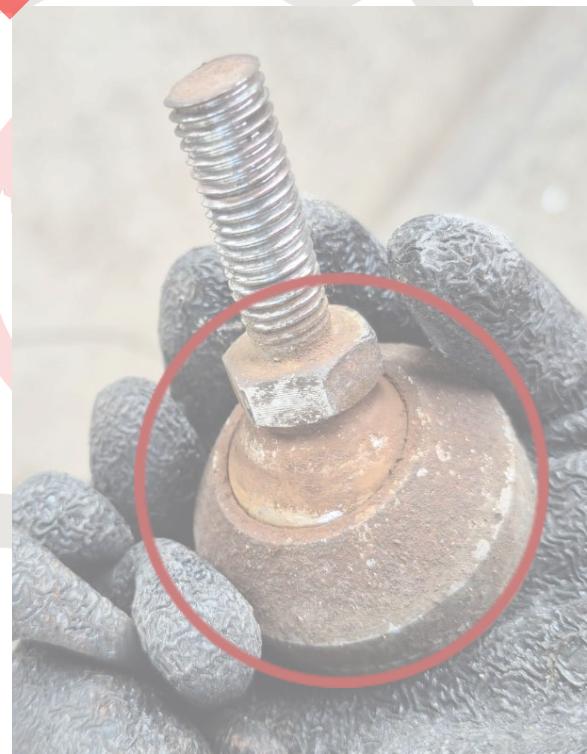
En esta etapa se identifica que el equipo funciona y refleja lecturas al momento de colocar material en la plataforma, se encuentra baja cantidad de residuos en la plataforma y debajo de la misma. Al levantar la plataforma se identifica que las patas de soporte de las celdas tienen alto desgaste interno y gran cantidad de óxido en toda la pieza. Al momento de abrir la caja de control donde se conectan las celdas, podemos evidenciar que hay alta cantidad de agua que posiblemente se filtró a través de los cables que van hacia el interior de la caja. El circuito aún es funcional pero por la cantidad de óxido y sulfato es probable que el equipo deje de funcionar repentinamente. Se quitó tanto residuo de óxido posible y se lubricó las patas de soporte de las celdas, después de este proceso los soportes recuperaron un poco de movilidad pero eventualmente se atascarán nuevamente.

Celdas de carga y patas de soporte con alta cantidad de óxido.

- 6.1. Mantener la balanza en una superficie estable y libre de vibraciones para evitar variaciones en las mediciones.
- 6.2. Se recomienda realizar tareas de limpieza periódicas de las superficies y celdas de carga para evitar la acumulación de polvo y óxido.

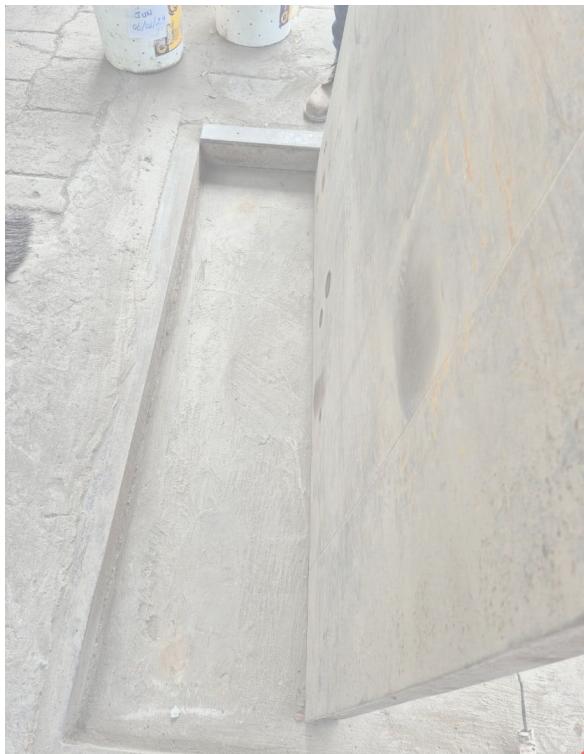
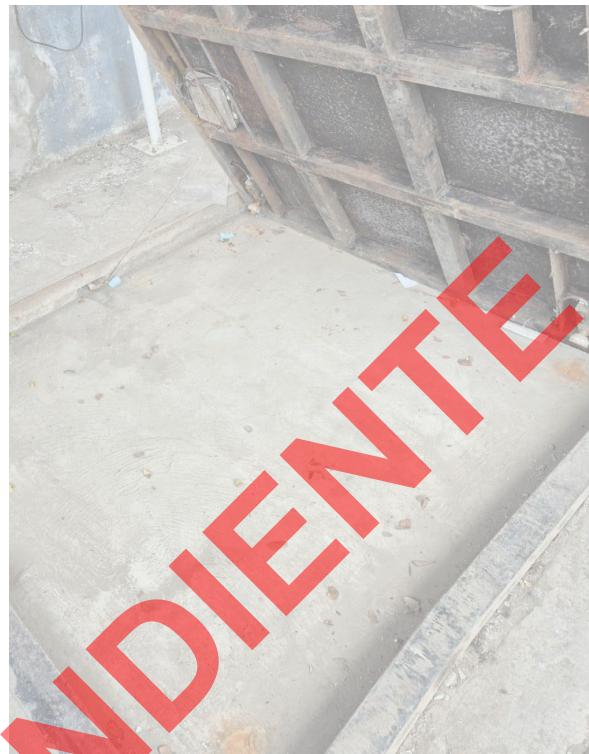
Limpieza de la zona donde se ubica la balanza
