**Instituto Conmemorativo  
Gorgas de E.S.**

**55397 - Balanza de Precisión  
Mettler Toledo MA602 -ICGES**

## Balanza-Mantenimiento Preventivo

Revisión general, limpieza y pruebas de desempeño

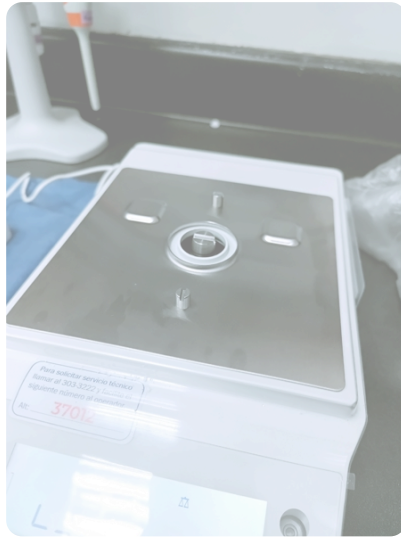
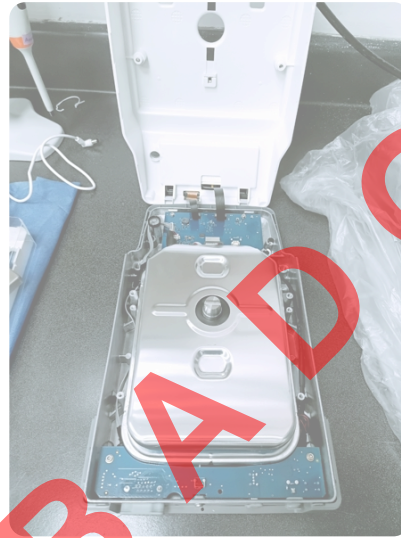
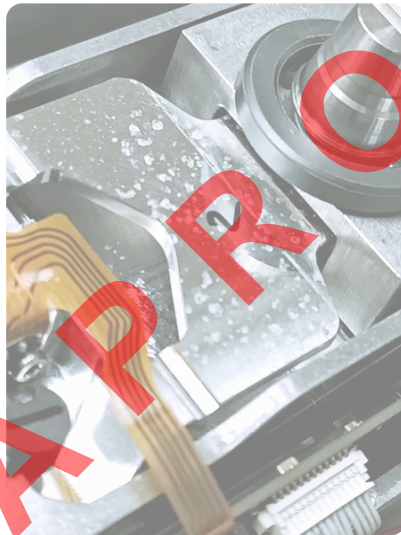
Estado actual del sistema(observaciones):

La balanza se desempeñó correctamente durante la revisión. Se muestra que ha tenido poco uso. Los errores de excentricidad están dentro de tolerancia.

Se observó evidencia de manchas de líquido que se evaporó sobre la celda lo cual sugiere que estuvo sometida a cambios bruscos de temperatura con humedad elevada, provocando condensación sobre las superficies metálicas. Se limpio y no se espera que cause mayores problemas.

Cuenta con protector de voltaje y no cuenta con respaldo de energía. Se recomienda no hacer transferencia de datos o actualización en esta condición.
