## INFORME DE MANTENIMIENTO PREVENTIVO BÁSICO

Informe No.:	59227.1	Fecha de Mantenimiento:	2025-07-28
Propietario:	SOLUCIONES INTEGRALES DE INGENIERIA SORECH S.A.	Técnico de Mantenimiento:	Jonathan Fonseca
Dirección:	NAYON / MIGUEL CARPANTA LOTE 8 Y 19 DE DICIEMBRE

Equipo:	Line Locator	Código empresa:	*****
Marca:	RIDGID	Rango:	16 Hz a 1 kHz
Modelo:	SR-60	División de escala:	-
Serie:	221-07284	Ubicación:	*****

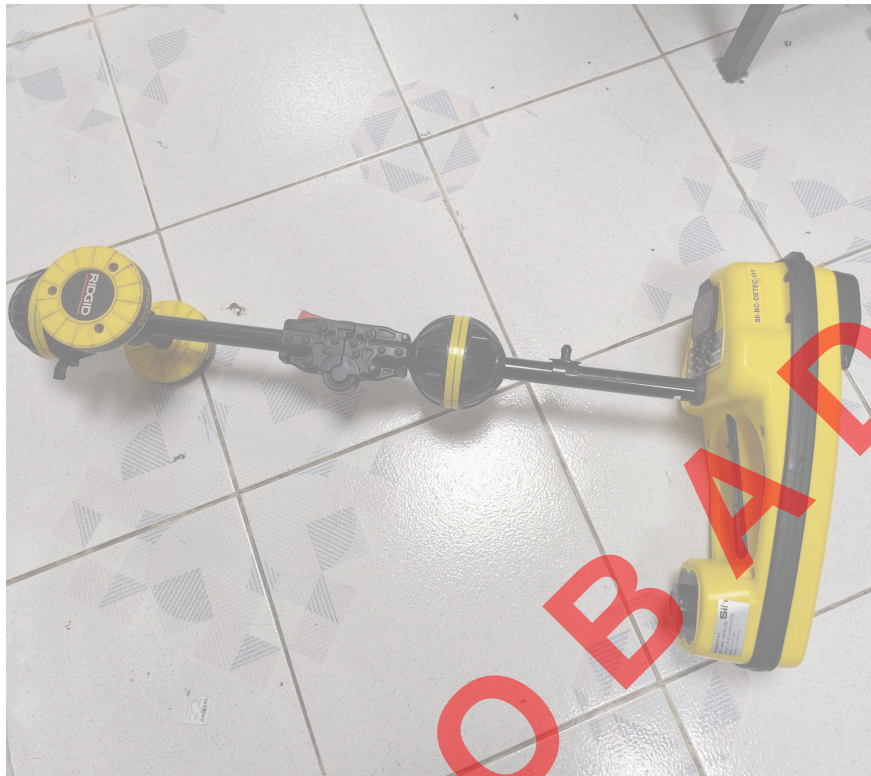
En esta etapa se identifica que el equipo enciende y funciona correctamente, se encuentran residuos de tierra en el equipo, se encuentra bajo contenido de polvo externa e internamente por el uso normal y continuo del equipo. Se realiza limpieza profunda de todas las piezas.

Figura 1. Vista General del Equipo.

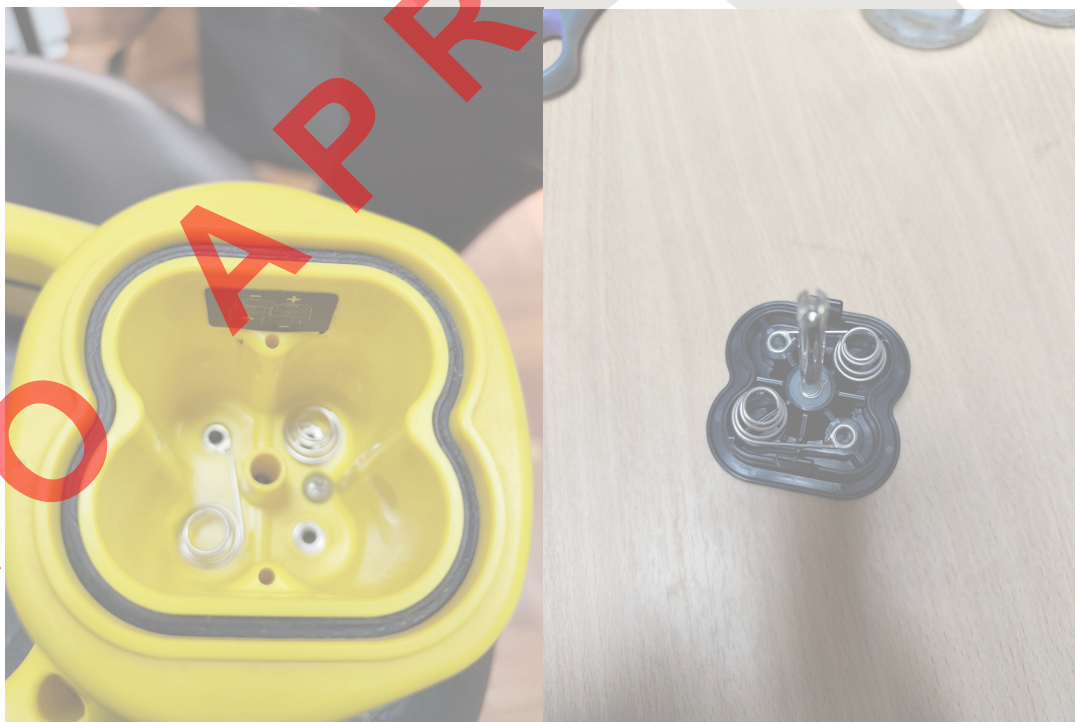
Se determina que el equipo no presenta más novedades y funciona correctamente. Se realizó un cambio de baterías, se verifica que los bornes de contacto se encuentren en buen estado y no presenten sulfatación, por ende, el equipo se encuentra en buenas condiciones.

Figura 2. Estado de los bornes del equipo.

- 6.1. El equipo tiene protección plástica por lo que tiende a romperse cuando se ejerce más fuerza de la necesaria, por ende, se recomienda sacarlo y desplegar sus partes no bruscamente.
- 6.2. Se debería revisar el estado de las baterías después de usar el equipo, ya que por diferentes medios pueden sulfatarse haciendo que los bornes no hagan un buen contacto con la batería.

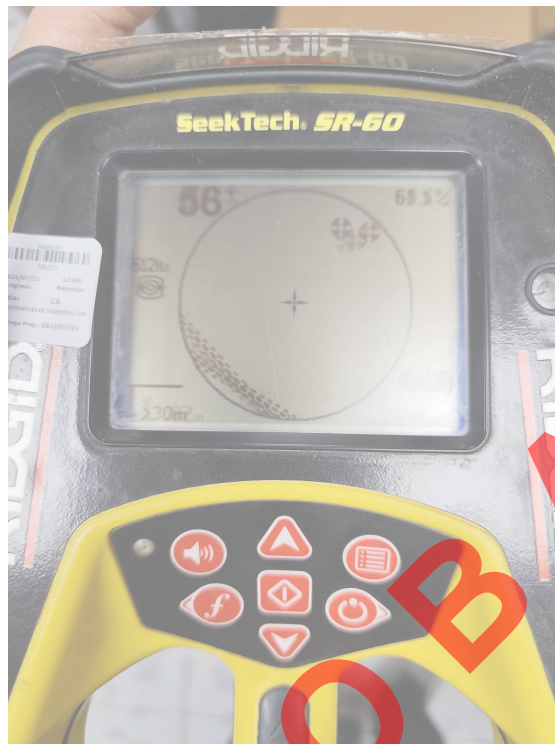
Figura 3. Funcionamiento del equipo.
