## INFORME DE MANTENIMIENTO

### PREVENTIVO BÁSICO

Informe No.:	60690.1	Fecha de Mantenimiento:	2025-08-29
Propietario:	AGENCIA DE REGULACION Y CONTROL FITO Y ZOOSANITARIO	Técnico de Mantenimiento:	Ing. Isaac Calle
Dirección:	Calle Rio Baba #143 y Pasaje Rio Saloya,, SANTO DOMINGO, SANTO DOMINGO DE LOS TSACHILAS

Equipo:	Incubadora	Código empresa:	IA.CL/EA/019
Marca:	Bioeasy	Rango:	(5 a 75) °C
Modelo:	MiniT-N	División de escala:	0.1 °C
Serie:	YR-NT1022030089	Ubicación:	Área de Inocuidad de los Alimentos

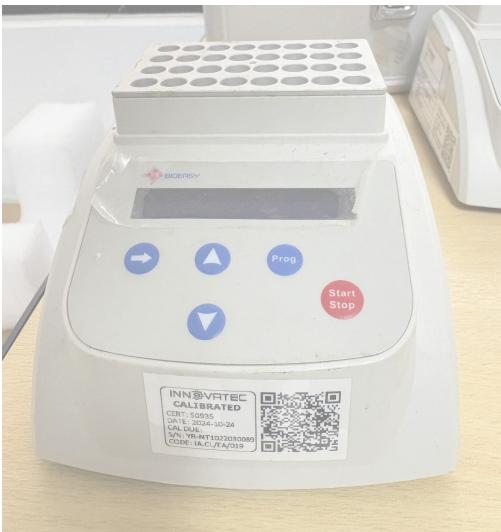
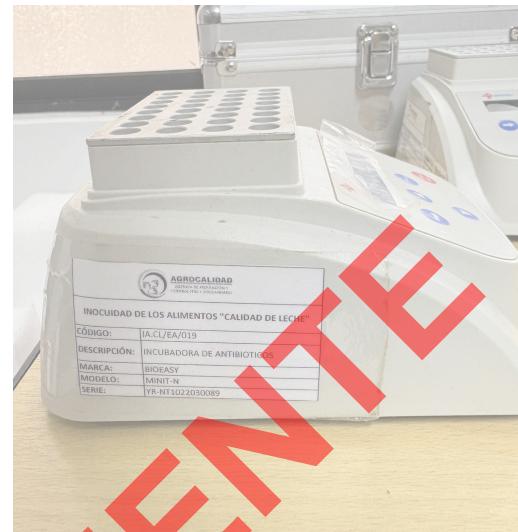
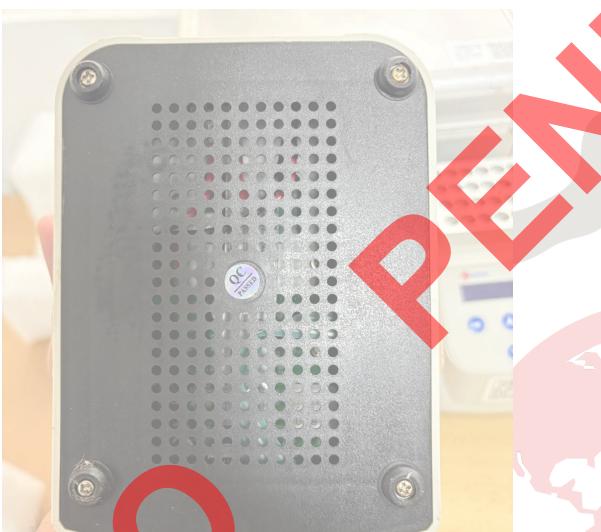
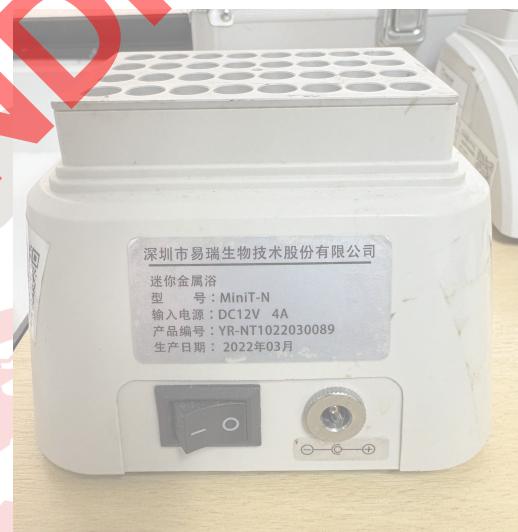
Fig. 1 Mantenimiento del Equipo

En esta fase se constató que el equipo enciende y opera de manera adecuada. No se evidencian residuos biológicos en su interior, y tanto en la parte externa como interna se observó únicamente una ligera acumulación de polvo atribuible al uso normal y continuo. Se identificaron pequeñas manchas de oxidación, probablemente asociadas a las condiciones ambientales en las que se encuentra instalado. Finalmente, se efectuó una limpieza integral de todos los componentes, asegurando la remoción de impurezas y mejorando el estado general del equipo.

Tras la verificación final, se determina que el equipo no presenta irregularidades adicionales y mantiene un desempeño operativo conforme a sus parámetros de diseño. El sistema eléctrico de la incubadora se encuentra estructural y funcionalmente íntegro, sin evidencia de fallas en conexiones, conductores ni elementos de protección. Únicamente se observa una leve acumulación de polvo y suciedad superficial, atribuible al entorno de operación, la cual no compromete la seguridad eléctrica ni la continuidad funcional del equipo.
