## INFORME DE MANTENIMIENTO PREVENTIVO BÁSICO

Informe No.:	62366.1	Fecha de Mantenimiento:	2025-10-15
Propietario:	EMSAAIRPORT SERVICES CEM	Técnico de Mantenimiento:	Mauricio Landívar
Dirección:	Santa Rosa, via Tababela No. 18 via Yaruqui

Equipo:	Balanza	Código empresa:	*****
Marca:	OHAUS	Rango:	(0 a 300) kg
Modelo:	T31P	División de escala:	0.05 kg
Serie:	0034017-6DJ	Ubicación:	*****

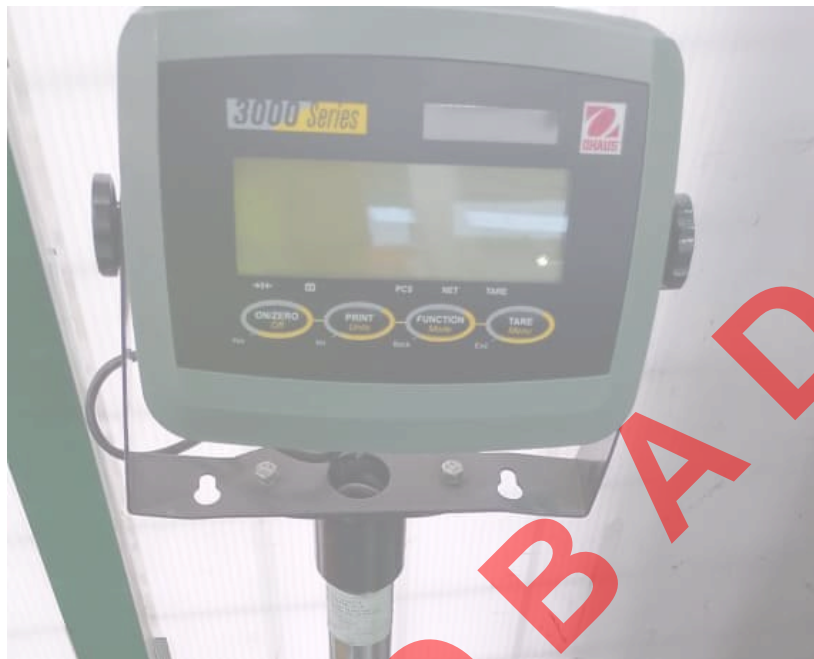
En esta etapa se identifica que el equipo funciona correctamente, se encuentra bajo contenido de polvo y residuos de materia prima. Se realiza limpieza profunda de todas las piezas. El equipo no enciende adecuadamente.

Figura 1. Equipo apagado debido a su batería interna.

Se cambia de batería interna con las mismas especificaciones para su funcionamiento, de esta manera se garantiza el encendido del equipo y se procede a la calibración. Su base de pesaje está en buenas condiciones lo que permite la distribución del peso y sus piezas intercambiables se encuentran en buen estado.

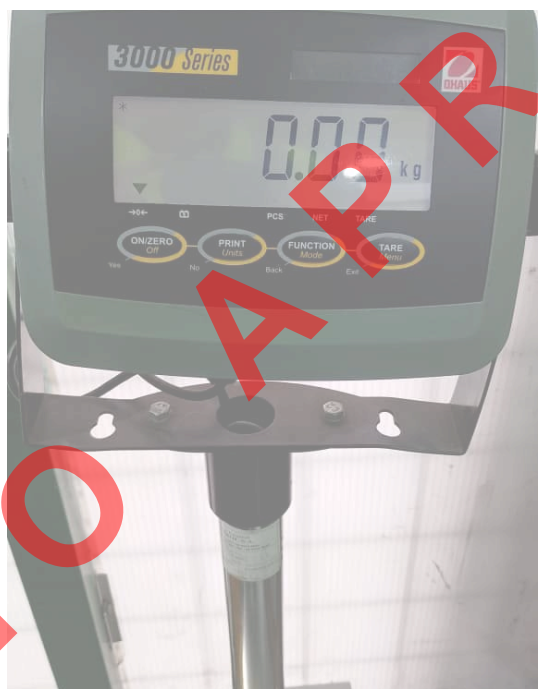
Figura 2. Cambio de batería y encendido del equipo.
