# INFORME DE MANTENIMIENTO

## REVISIÓN TÉCNICA

Informe No.:	61042	Fecha de Revisión:	2025-10-30
Propietario:	CORPORACIÓN VIMASEG ECUADOR S.A.S.	Técnico de Mantenimiento:	Ing. Isaac Calle
Dirección:	PASAJE E6-56 Y E6C GONZALO ZALDUMBIDE, QUITO, PICHINCHA (SEDE PRINCIPAL)

Equipo:	Analizador de Gases	Código empresa:	*****
Marca:	Sauermann	Rango:	Sensor de CO (H <sub>2</sub> compensado): rango de 100 a 50 000 ppm.
Modelo:	SICA 2306NDSC	División de escala:	1 CO; 1 CO <sub>2</sub>
Serie:	1D2504000193	Ubicación:	Laboratorio

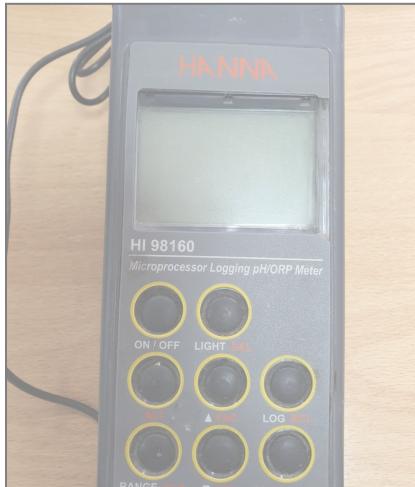
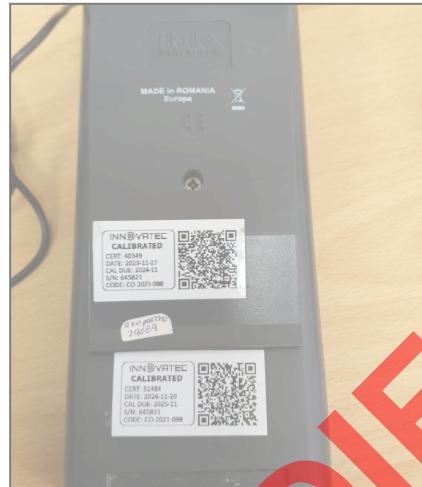
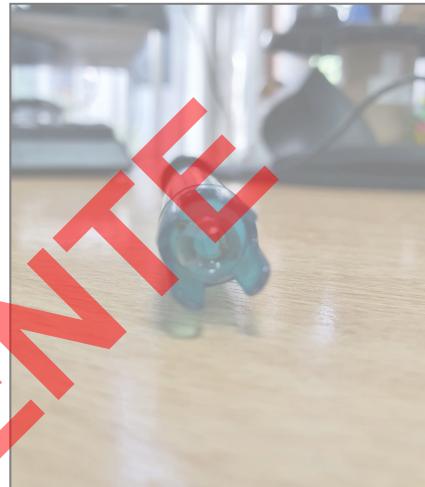
Se verifica que el equipo presenta un buen estado físico general. La carcasa externa no muestra fisuras, daños mecánicos ni signos de exposición a agentes contaminantes que puedan comprometer su integridad. Los conectores externos y la pantalla de visualización se encuentran limpios y sin deterioro aparente.

Fig. 1 Vista general del equipo

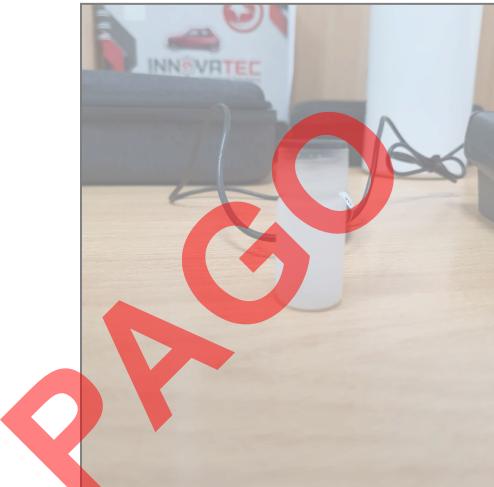
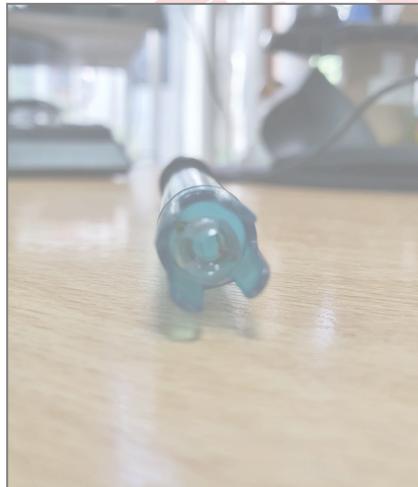
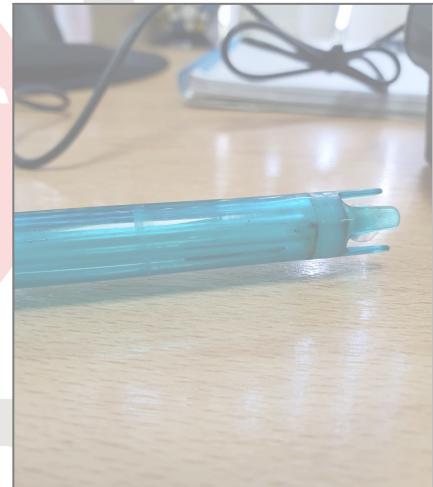
Fig. 2 Electrodo
