## INFORME DE MANTENIMIENTO PREVENTIVO BÁSICO

Informe No.:	61505	Fecha de Mantenimiento:	2025-11-27
Propietario:	AVIANCA - ECUADOR S.A.	Técnico de Mantenimiento:	Ing. Isaac Calle
Dirección:	Luis Tamayo N24-33 Y Baquerizo Moreno

Equipo:	HANDLING TOOL	PartNumber:	1324A
Marca:	DEDIENNE - AEROSPACE	R:	R4558325
Modelo:	1324A	Interval:	365 days
Serie:	RD724018	Ubicación:	*****

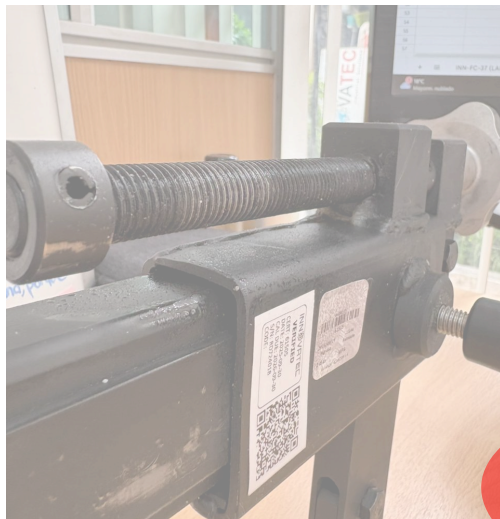
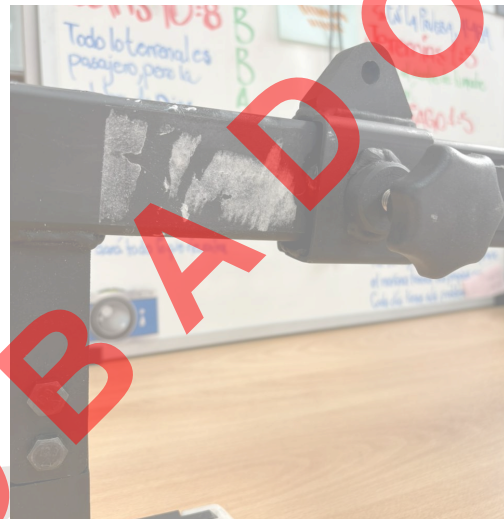
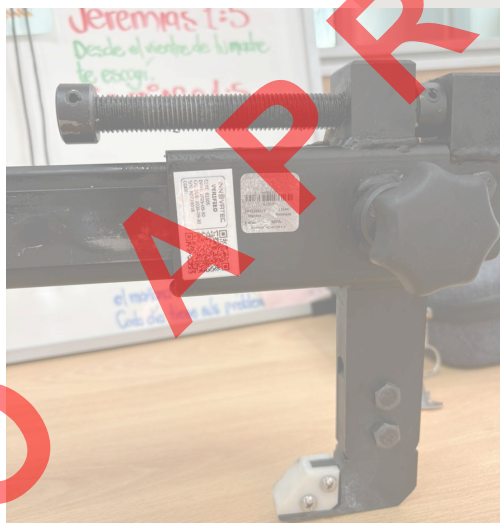
## 8. Anexo Fotográfico

Las imágenes presentadas corresponden al registro fotográfico del equipo durante el mantenimiento preventivo básico.
