## INFORME DE MANTENIMIENTO PREVENTIVO BÁSICO

| Informe No.: | 61505.1 | Fecha de Mantenimiento: | 2025-11-27 |

| Equipo: | HANDLING TOOL | PartNumber: | 1324A |
| Marca: | DEDIENNE - AEROSPACE | R: | R4558325 |

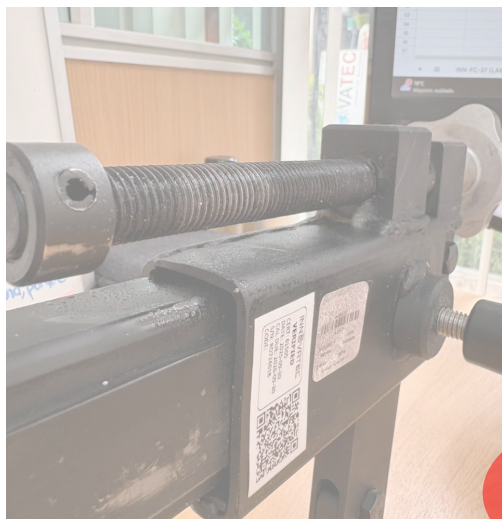
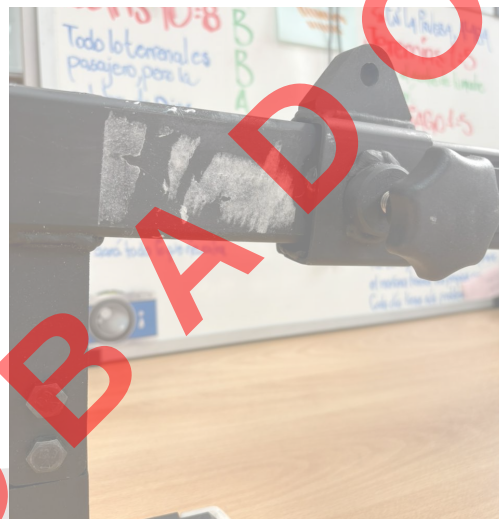
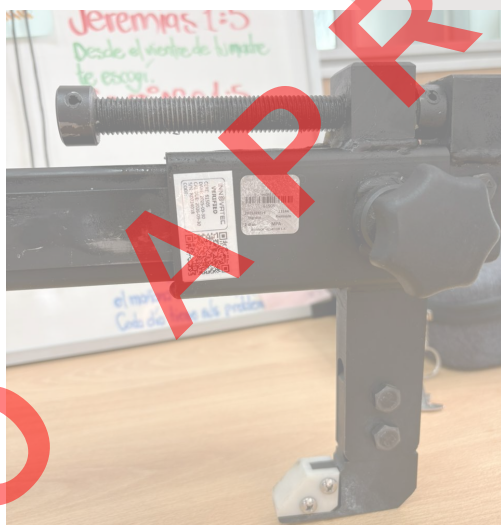
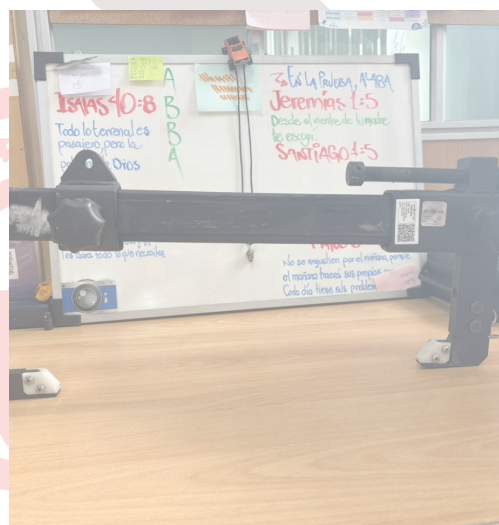
## 8. Anexo Fotográfico

Las imágenes presentadas corresponden al registro fotográfico del equipo durante el mantenimiento preventivo básico.
