INNOVATEC
Industrial Solutions

INFORME DE MANTENIMIENTO CORRECTIVO

Informe No.:	64351	Fecha de Reparación:	2026-01-07
Propietario:	AVIANCA - ECUADOR S.A.	Técnico de Mantenimiento:	Ing. Isaac Calle
Dirección:	Luis Tamayo N24-33 Y Baquerizo Moreno

Equipo:	REGULADOR DE PRESIÓN	PartNumber:	SR4J-680
Marca:	CPI	Rango:	(0 a 4000) psi
Modelo:	*****	División de escala:	100 psi
Serie:	RD2817468-1	Capacidad:	*****

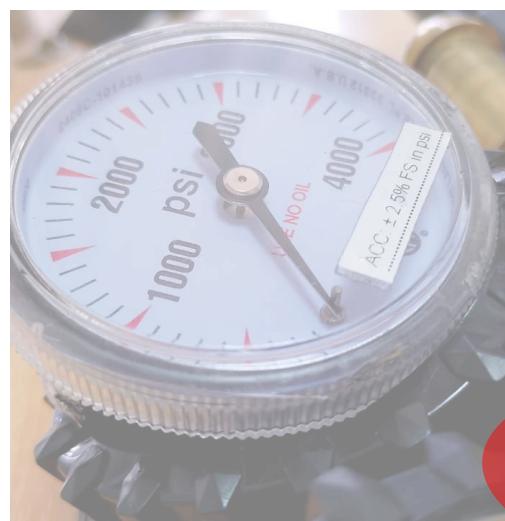
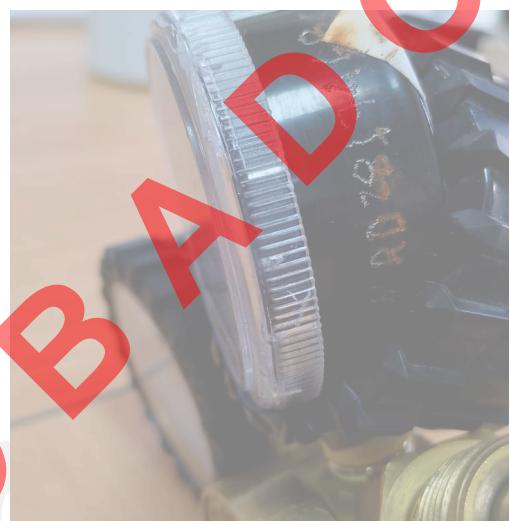
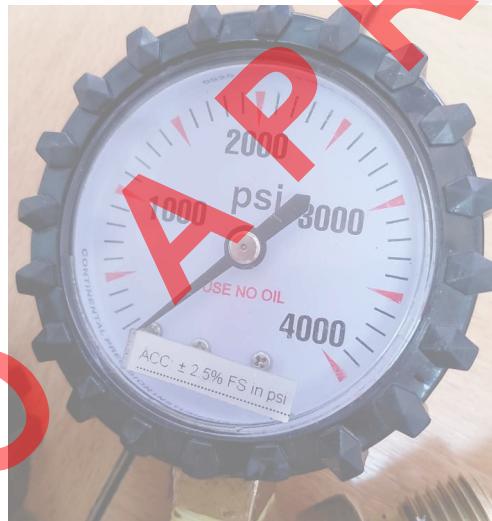
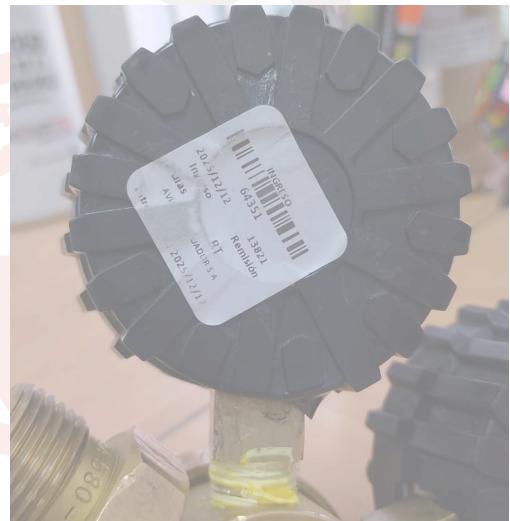
8. Anexo Fotográfico

Durante la inspección visual externa del manómetro se evidenció daño físico en los filos de la tapa, observándose roturas que comprometen la integridad mecánica del conjunto. Esta condición representa una pérdida de protección del sistema interno y un posible riesgo de ingreso de contaminantes, además de afectar la seguridad del operador.

Durante las pruebas funcionales, la flecha indicadora presenta movimiento irregular, subiendo y bajando sin estabilidad. Adicionalmente, se detectó fuga de gas, lo cual confirma la pérdida de hermeticidad del sistema de medición, presumiblemente ocasionada por sobrepresión previa por exposición a nitrógeno. Esta condición invalida completamente la confiabilidad de las lecturas y representa un riesgo operativo.

Las imágenes presentadas corresponden al registro fotográfico del equipo durante el mantenimiento preventivo básico.

- 6.1. Dar de baja definitiva el manómetro, debido a que no es técnicamente viable ni seguro realizar reparaciones que garanticen su correcto funcionamiento y confiabilidad metrológica.
- 6.2. Sustituir el equipo por un manómetro nuevo, adecuado al rango real de operación y compatible con el uso de gases (nitrógeno).
- 6.3. Implementar dispositivos de protección contra sobrepresión (válvula limitadora, restrictor o snubber) para evitar daños similares en futuros instrumentos.
