## INFORME DE MANTENIMIENTO

Informe No.:	64114	Fecha de Mantenimiento:	2025-12-04
Orden de reparación:	R5960225	Fecha de próximo Mantenimiento:	2026-12-04
Propietario:	AVIANCA – ECUADOR S.A.	Técnico de Mantenimiento:	Jonathan Fonseca
Dirección:	Av. Republica del Salvador E10 y Pasaje N34B-311, Edif. Astana, Oficina 2 PB.

Equipo:	Test Equipment for Ram Air Turbine	Código empresa:	PGRAT1
Marca:	Testfuchs	Rango:	N/A
Modelo:	PGRAT1	División de escala:	N/A
Serie:	73739	Ubicación:	Hangar - Avianca UIO

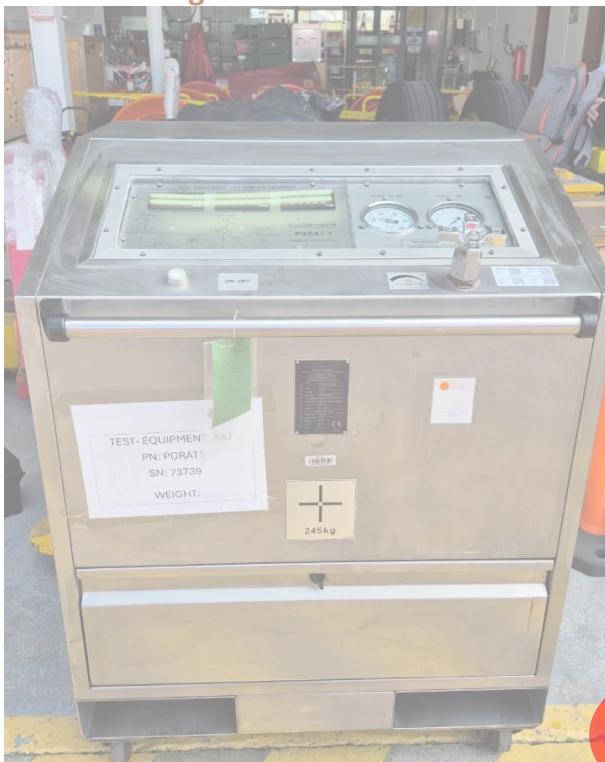
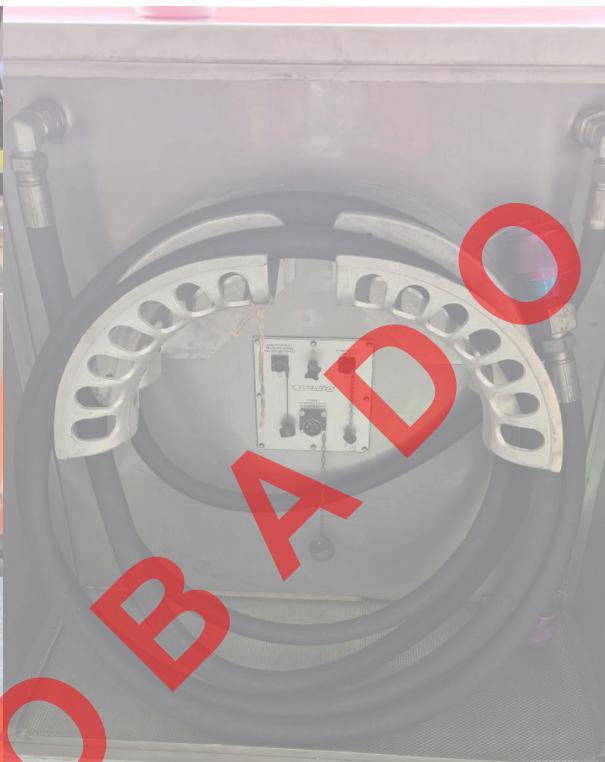
- Inspección visual de los elementos externos e internos del equipo. (Ligera presencia de polvo sobre los componentes externos y cubierta del equipo, ligera presencia de polvo en el interior del equipo, limpieza de los componentes internos)

Fotografía 1. Estado superficial del equipo.

- ix. Inspección de bisagras y seguros del equipo. (Los elementos operan de manera fluida, se realiza lubricación de los mismos)
  - x. Limpieza de componentes. (Se realiza limpieza del polvo de la cubierta externa del equipo, limpieza de los elementos del panel de control del equipo, limpieza de presencia de aceite en el interior del equipo, limpieza del gabinete de las mangueras externas del equipo, limpieza del cajón de accesorios, limpieza de las llantas del equipo)

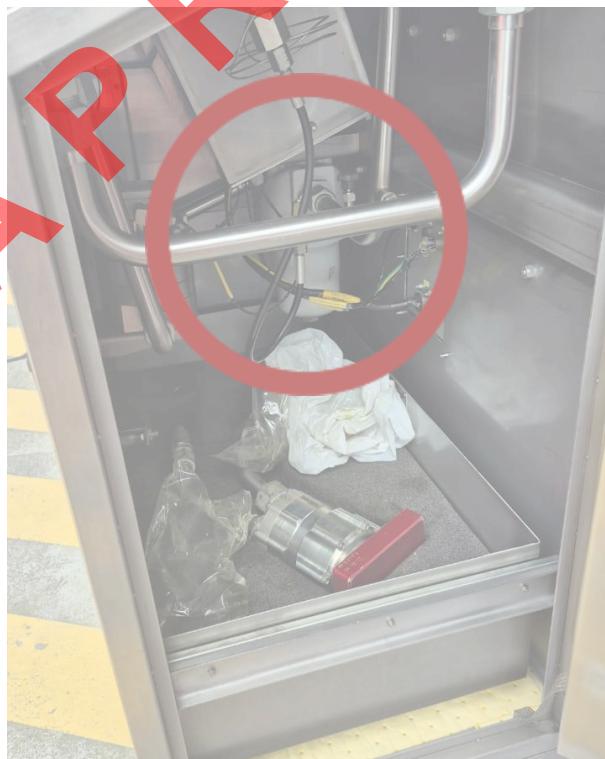
- Inspección de fugas en el equipo. (Se reporta un goteo mínimo en el codo que dirige el flujo hidráulico a uno de los indicadores del panel principal. Este goteo no representa un daño considerable ni afecta el funcionamiento del equipo. A largo plazo se recomienda solventar el inconveniente reportado. No se presentan más fugas o residuos de aceite en el exterior del equipo, no se presentan fugas en el interior del equipo, se presenta presencia de aceite en el interior del equipo producto del aceite que se mantiene en las mangueras después del uso del equipo).

Fotografía 2. Goteo en unión de tuberías.

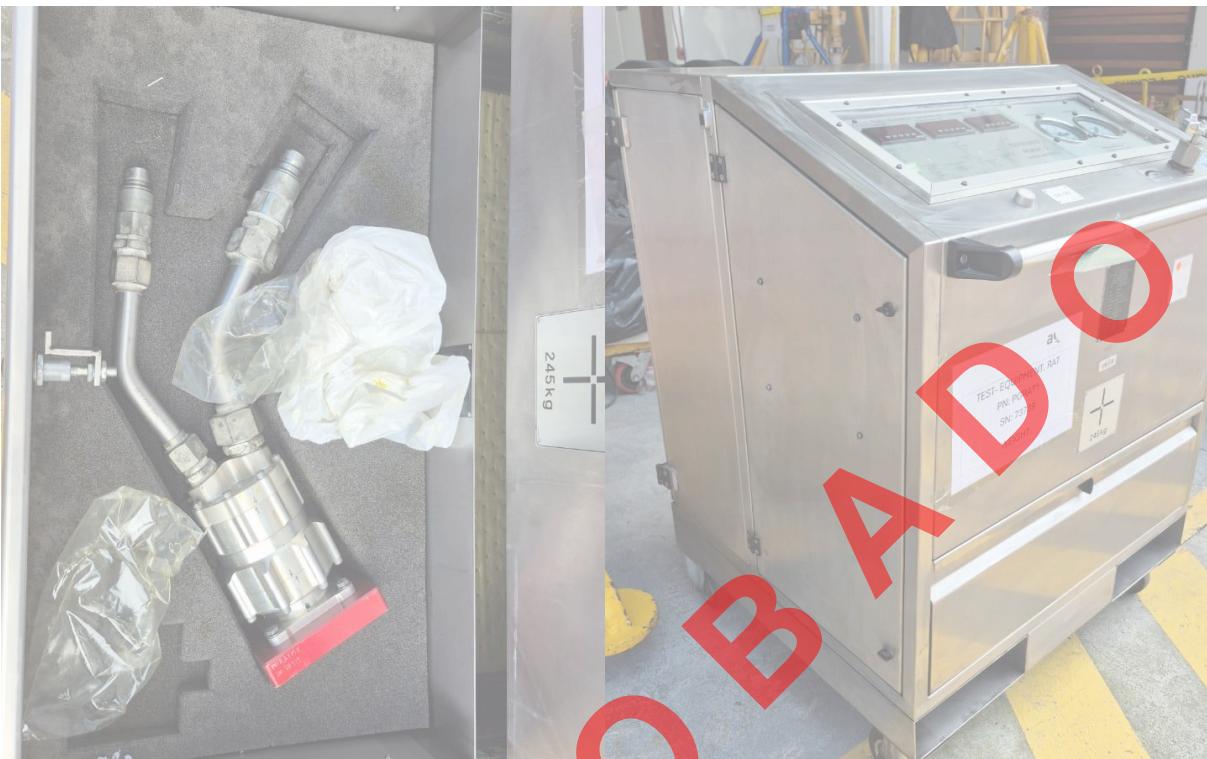
Fotografía 3. Cajón sin presencia de fugas.

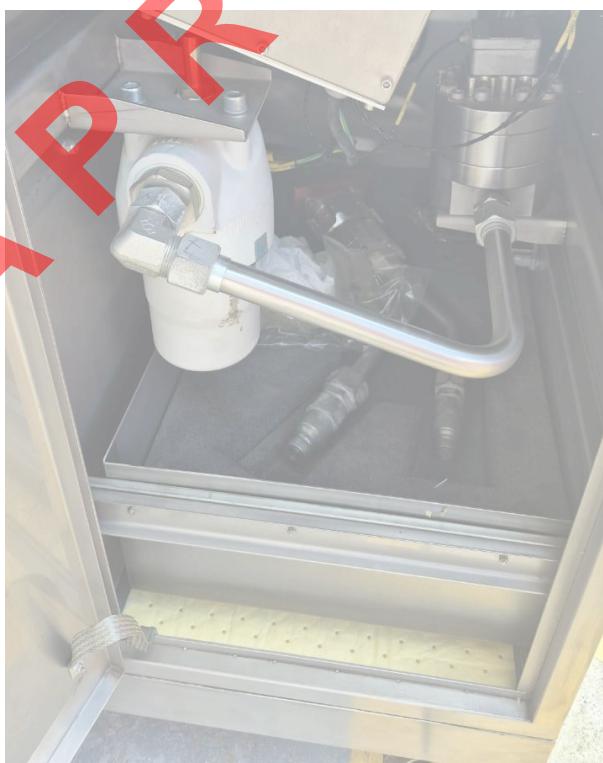
- vii. Inspección de elementos oxidados. (Se presenta óxido sobre los pernos de montaje del sensor de flujo)
  - viii. Inspección de mangueras internas y fugas. (Se presenta presencia de aceite en el interior del equipo producto del aceite que se mantiene en las mangueras después del uso del equipo)

Fotografía 4. Inspección de fugas en el interior del equipo, limpieza de residuos de aceite.

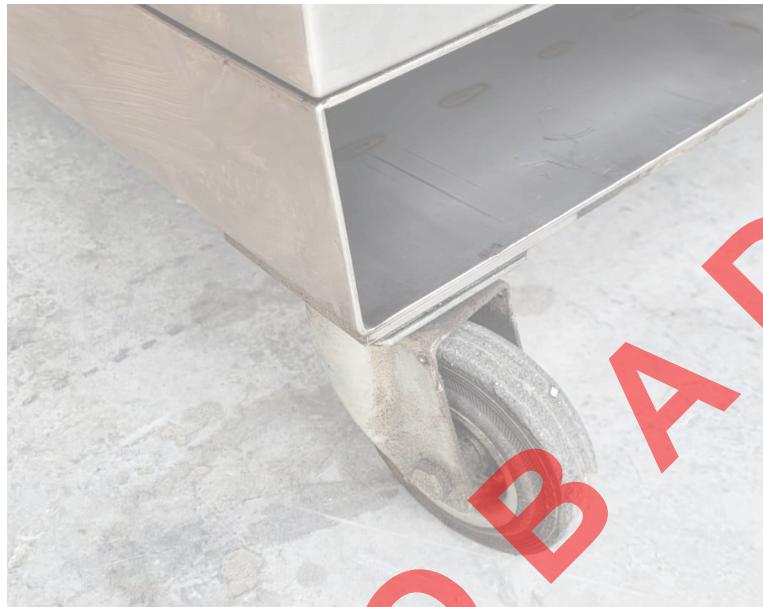
- xiii. Verificación de estado superficial de elementos metálicos. (No se presentan superficies con señales de corrosión)
  - xiv. Inspección de llantas del equipo. (Se presenta desgaste y ligeras fracturas en las llantas del equipo)

Fotografía 5. Estado superficial de las llantas del equipo.

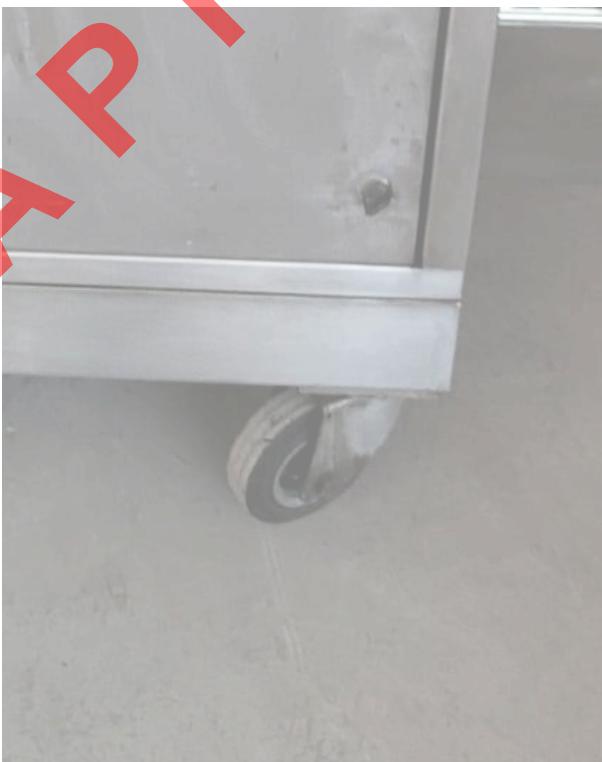
- xv. Verificación del mecanismo de freno del equipo. (Los seguros en las llantas del equipo no son funcionales, se recomienda considerar cambio de los mismos)

Fotografía 6. Revisión de daño en frenos del equipo.
