## INFORME DE MANTENIMIENTO

### PREVENTIVO BÁSICO

Informe No.:	64971.1	Fecha de Revisión:	2026-01-22
Propietario:	GLOBALCHEM QUÍMICOS INDUSTRIALES Y AGRÍCOLAS CIA. LTDA.	Técnico de Mantenimiento:	Ing. Isaac Calle
Dirección:	CALLE N74C E4-62 Y AVENIDA ELOY ALFARO, QUITO, PICHINCHA

Equipo:	MICROPIPETA	Código empresa:	LVL-23
Marca:	RAININ	Rango:	(200 a 2000) µl
Modelo:	L-2000 XLS	División de escala:	2 µl
Serie:	B919638622	Ubicación:	Laboratorio

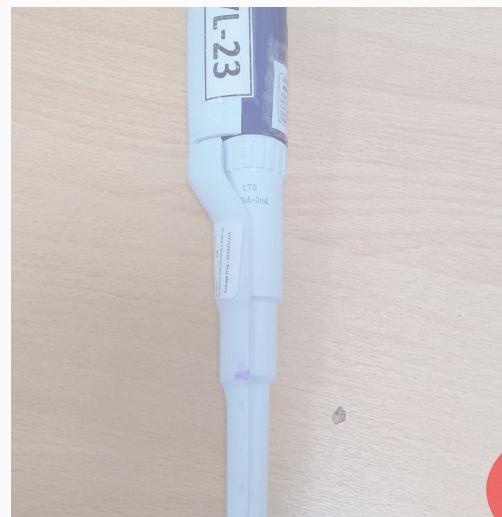
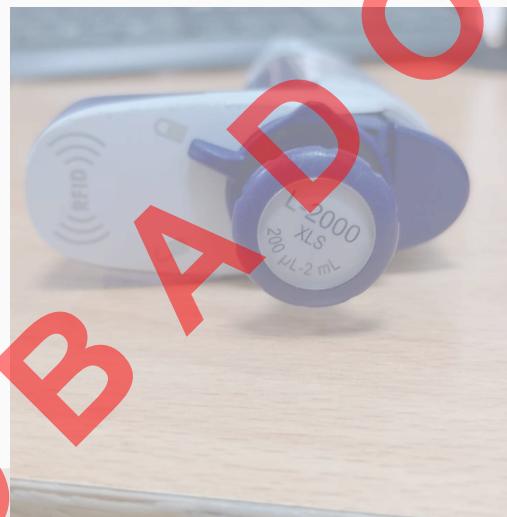
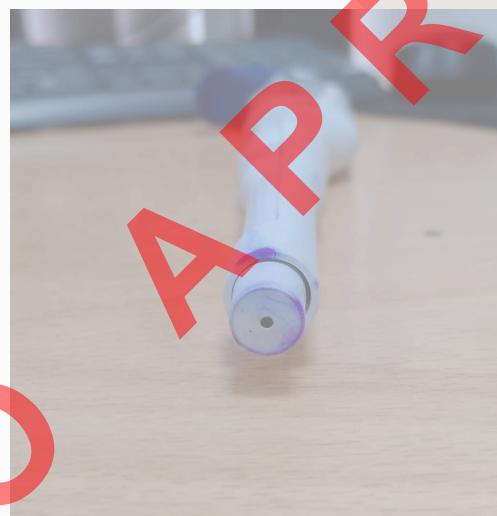
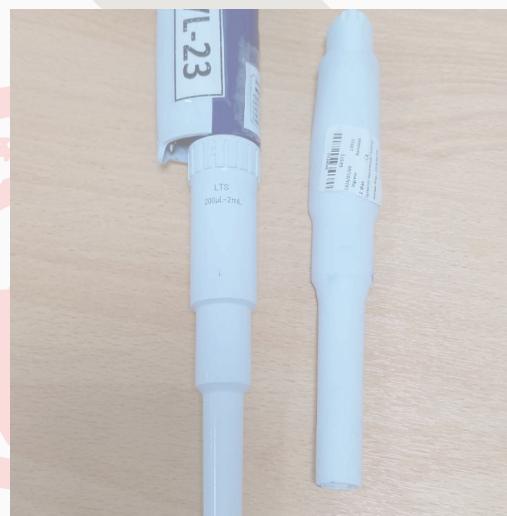
8. Anexo Fotográfico

Se realizó una inspección visual externa de la micropipeta, verificando el estado general del eje y del soporte de la punta plástica. No se evidenciaron daños estructurales, fisuras ni deformaciones. Posteriormente, se efectuó la limpieza del eje y del soporte utilizando materiales

Se evaluó el funcionamiento del mecanismo eyector de puntas, comprobando un desplazamiento suave y uniforme durante su accionamiento. El sistema respondió de manera correcta, permitiendo la expulsión eficiente de las puntas sin atascamientos. Adicionalmente, se realizó la limpieza del mecanismo para remover acumulaciones de suciedad que pudieran interferir con su operación normal.

Las imágenes presentadas corresponden al registro fotográfico del equipo durante el mantenimiento preventivo básico.
